平成26年度 刈谷城跡発掘調査 現地説明会資料

刈谷市教育委員会 文化振興課

平成27年 1月17日(土)10:00～ 於：亀城公園内

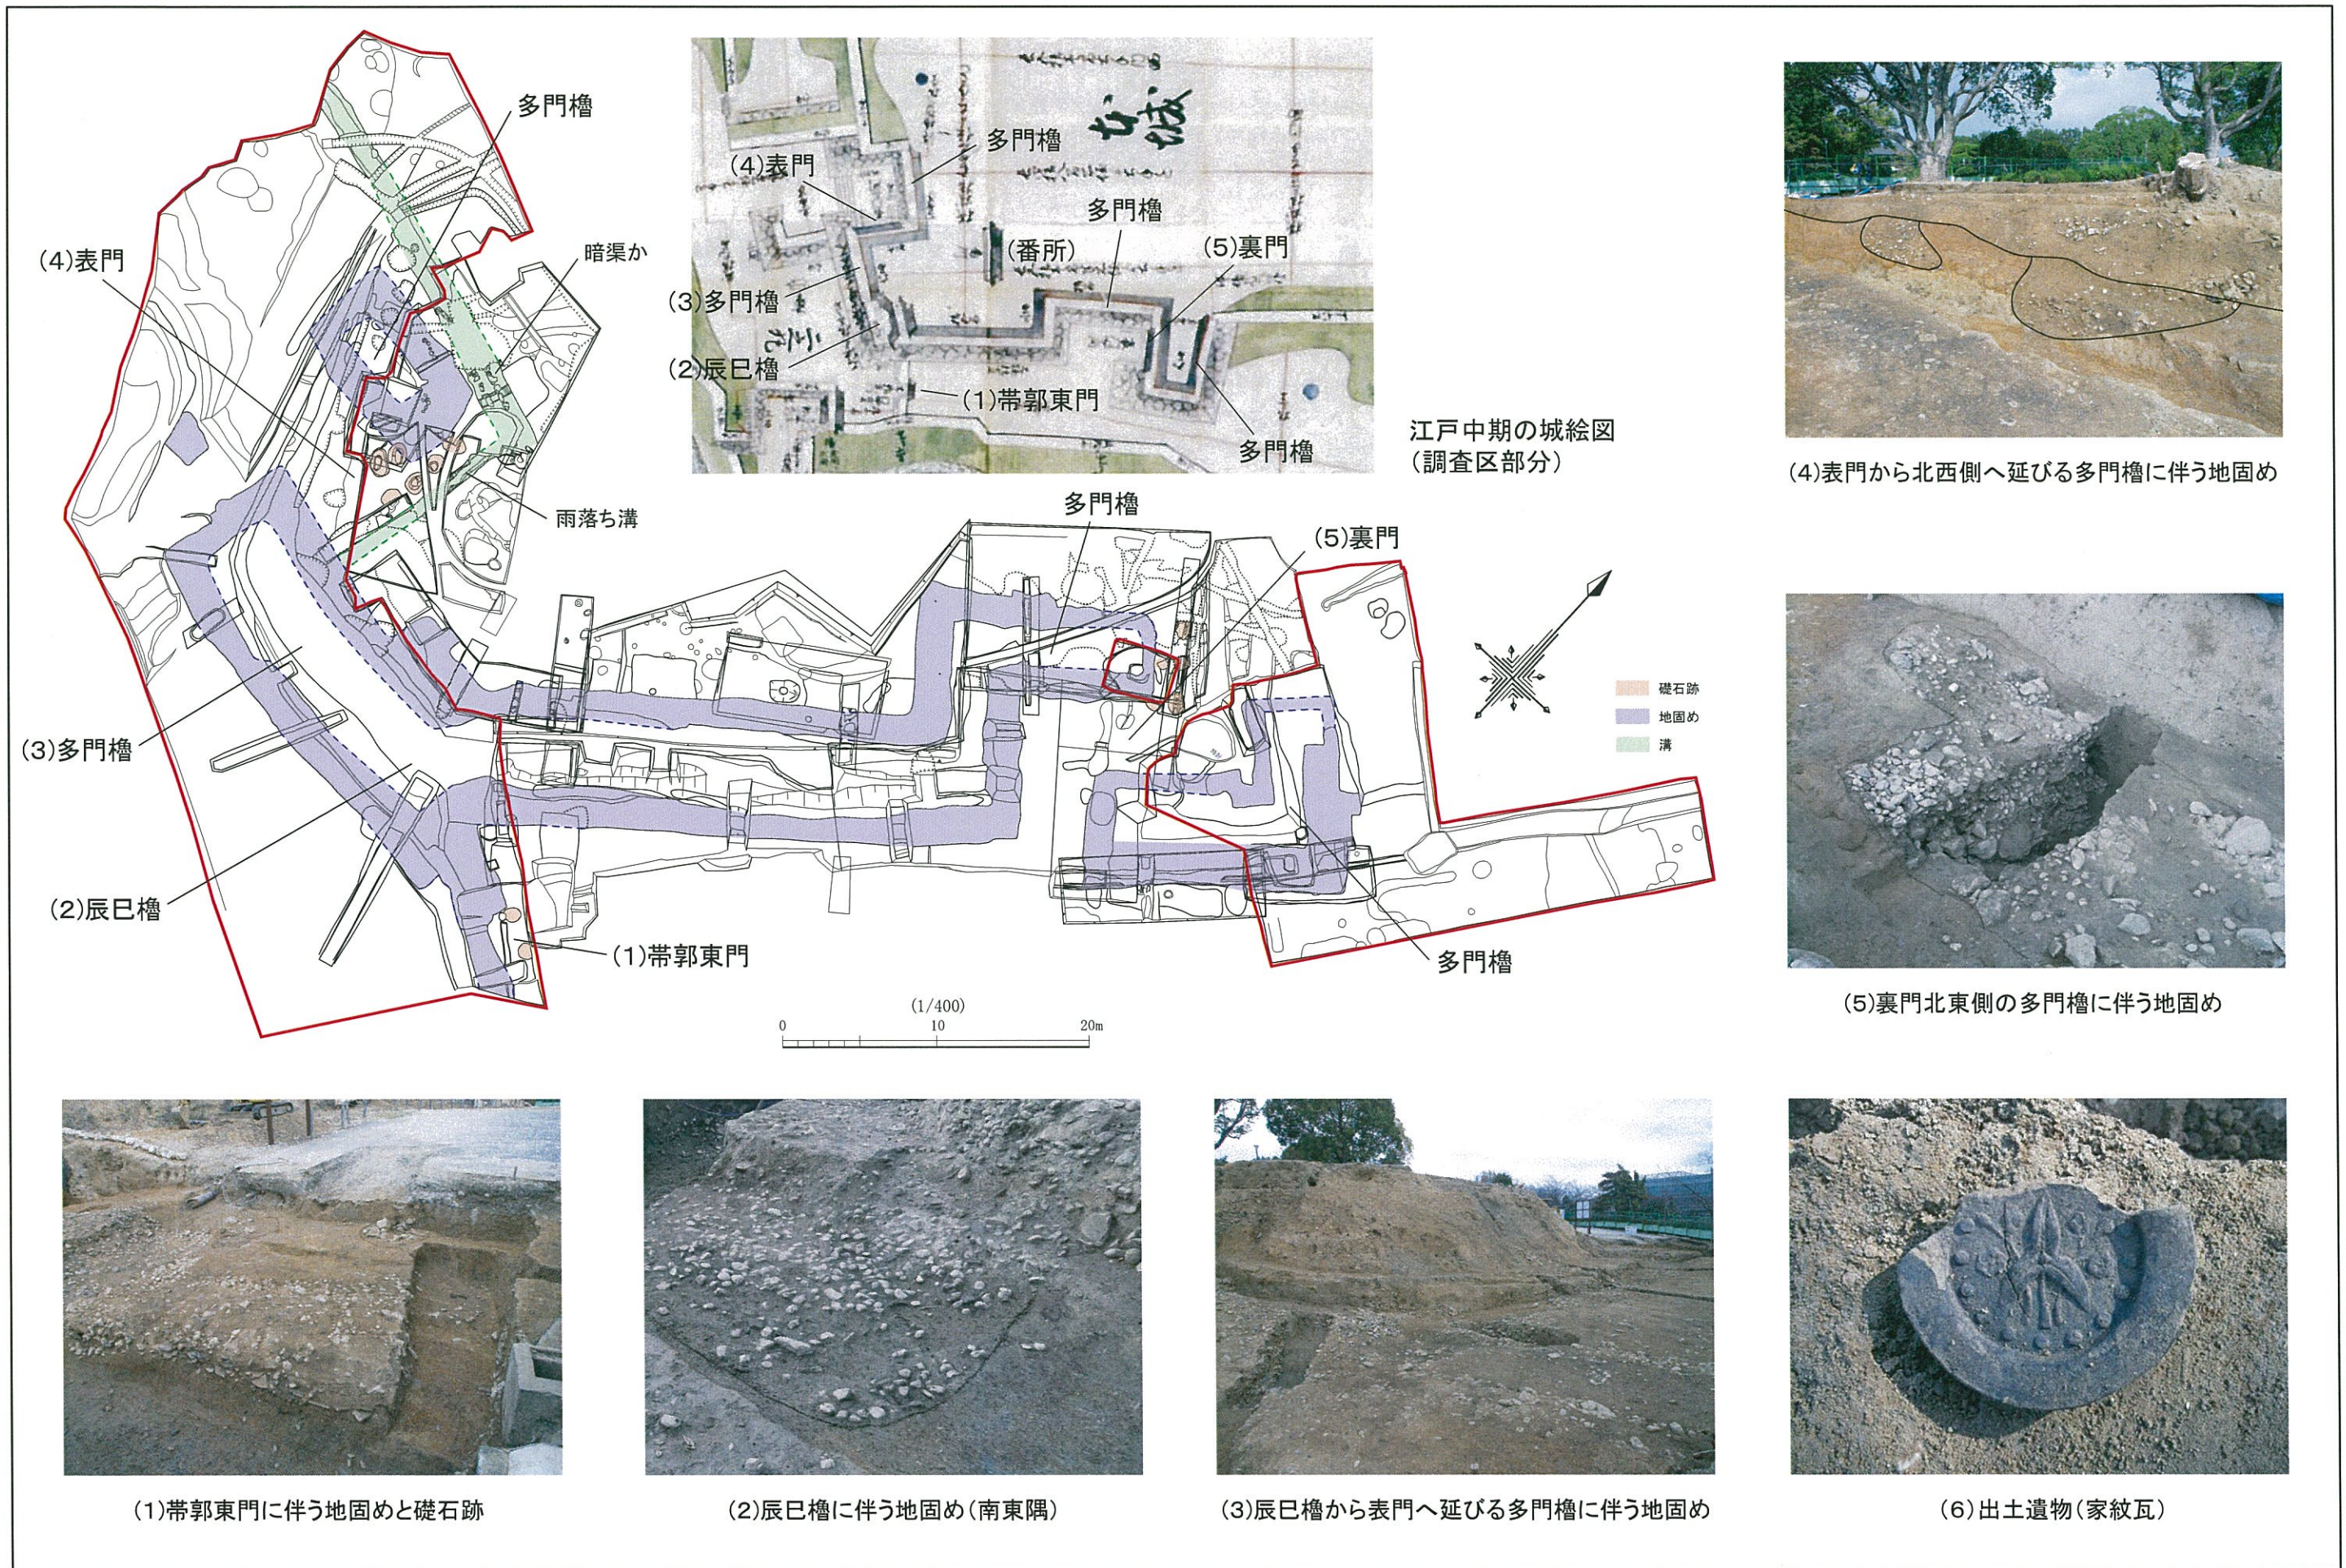
図4 発掘調査で見つかった遺構 (赤枠:今年度調査区)

辰巳櫓から裏門に至る多門櫓の櫓台石垣を築くための地固めの一部が見つかっています(図2、4)。本丸面で櫓台の内側の石垣の地固め、帯郭面で外側の地固めが見つかり、それらが南西-北東方向に並行して直線的に延び、外側の石垣の地固めについては裏門手前でクランク状に折れ曲がる状況が確認されました。また、裏門から北東へ続く多門櫓の櫓台の外側の地固めの一部も見つかりました。

辰巳櫓の東側に門跡を確認しました。江戸中期の城絵図をみると、門は石垣の上に構築されている様子が伺えますが、石垣の基礎である地固めが、南東方向に伸びている状況を確認しました。また、この地固めの北東側には、直径1mほどの大きな柱跡を2基確認しました。この柱跡は、地固めとの位置関係から、門を支える控え柱跡であると考えられます。

辰巳櫓の櫓台石垣に伴う地固めの南東角を確認しました。平成23年度の調査で確認した北西角と合わせて考えると、辰巳櫓に伴う地固めの規模は約13×11mになります。

辰巳櫓から表門へと延びる多門櫓の櫓台石垣に伴う外側の地固めを確認しました。この地固めは、辰巳櫓から北西方向へと延び、ほぼ直角に曲がって北東方向へと延びていきます。その先は、コ字状に曲がって多門櫓に伴う内側の地固めとして延びていくものと思われそうですが、大きく壊されていたため、確認できませんでした。

公園の土管が埋設されていた溝の東側の壁面で、表門から北西側へ延びる多門櫓の櫓台石垣の地固めと思われる拳大の礫を多く含んだ落ち込みを2か所、西側の平面および壁面で1か所確認しました。東側の壁面より表門側については大きく壊されているため、全貌は確認できませんでしたが、多門櫓の地固めは柵形に周回する可能性が考えられます。

裏門西側を廻る多門櫓に伴う地固めの一部と、裏門北東側から裏門正面へと廻る多門櫓に伴う地固めの一部を確認しました。裏門西側を廻る多門櫓の地固めでは、落ち込み(段差)が確認できる箇所がありました。この地固めの落ち込みは、平成23年度調査で確認した裏門の手前にある平場と裏門との境界にあたる場所で確認した石段跡と思われる地固めと位置関係が合うことから、地形に合わせて石垣の基礎である地固めも高低差を持たせて構築していたことが分かりました。また、平成22、23年度調査において確認された礎石跡と柱筋の合う礎石跡を確認しました。この礎石跡は、裏門に伴う構造物の礎石跡である可能性が考えられます。
