# 刈谷城跡確認調査概要報告書

— 亀城公園再整備事業に伴う遺構確認調査 —

刈谷市

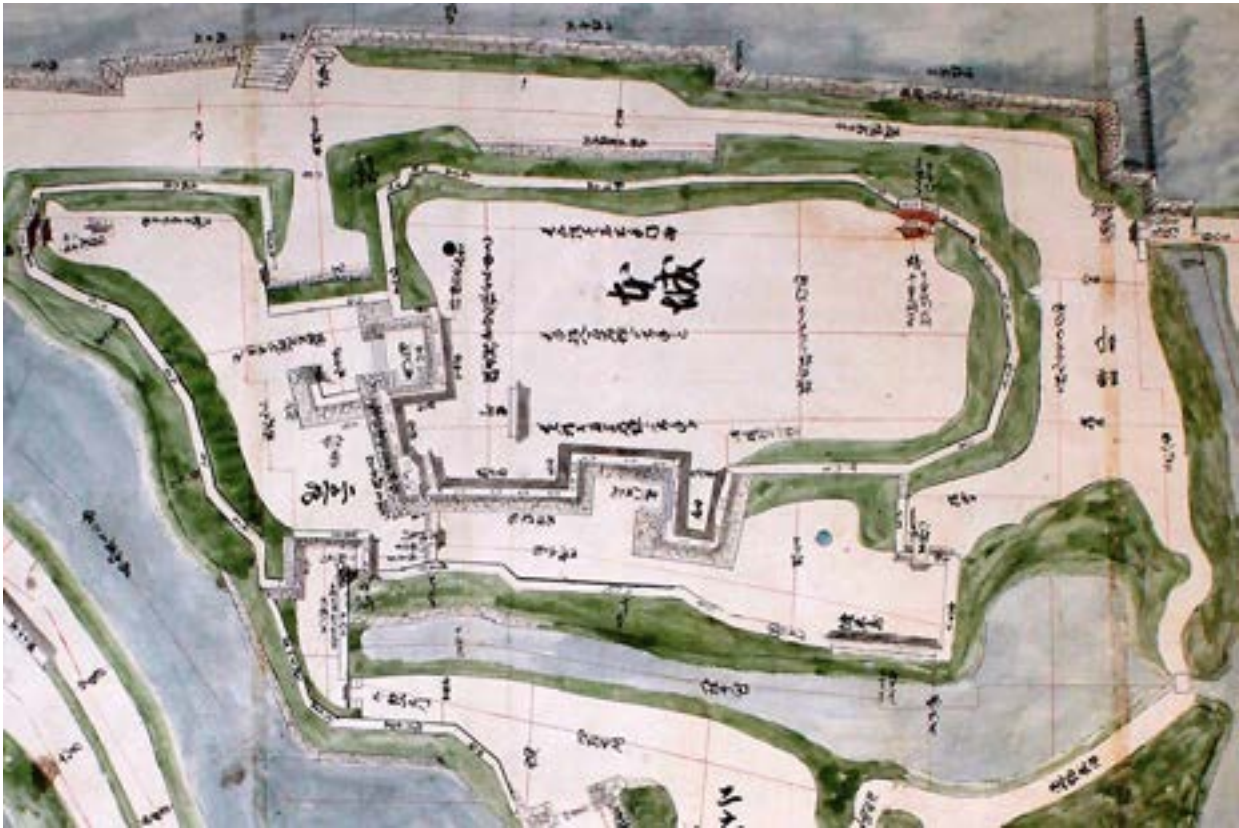
第2図 刈谷城絵図（本丸部分 江戸中期）

江戸時代中期までの城絵図では、本丸の北西と南東の隅には2層の櫓があり、辰巳櫓（南東隅櫓）の両側には多門櫓が石垣とともに延びて表門・裏門へと続いていたことが確認できる。また、表門から戌亥櫓（北西隅櫓）を経て裏門までは土塁がめぐり、土塁上には土塀が築かれていたことがわかる（第2図）。

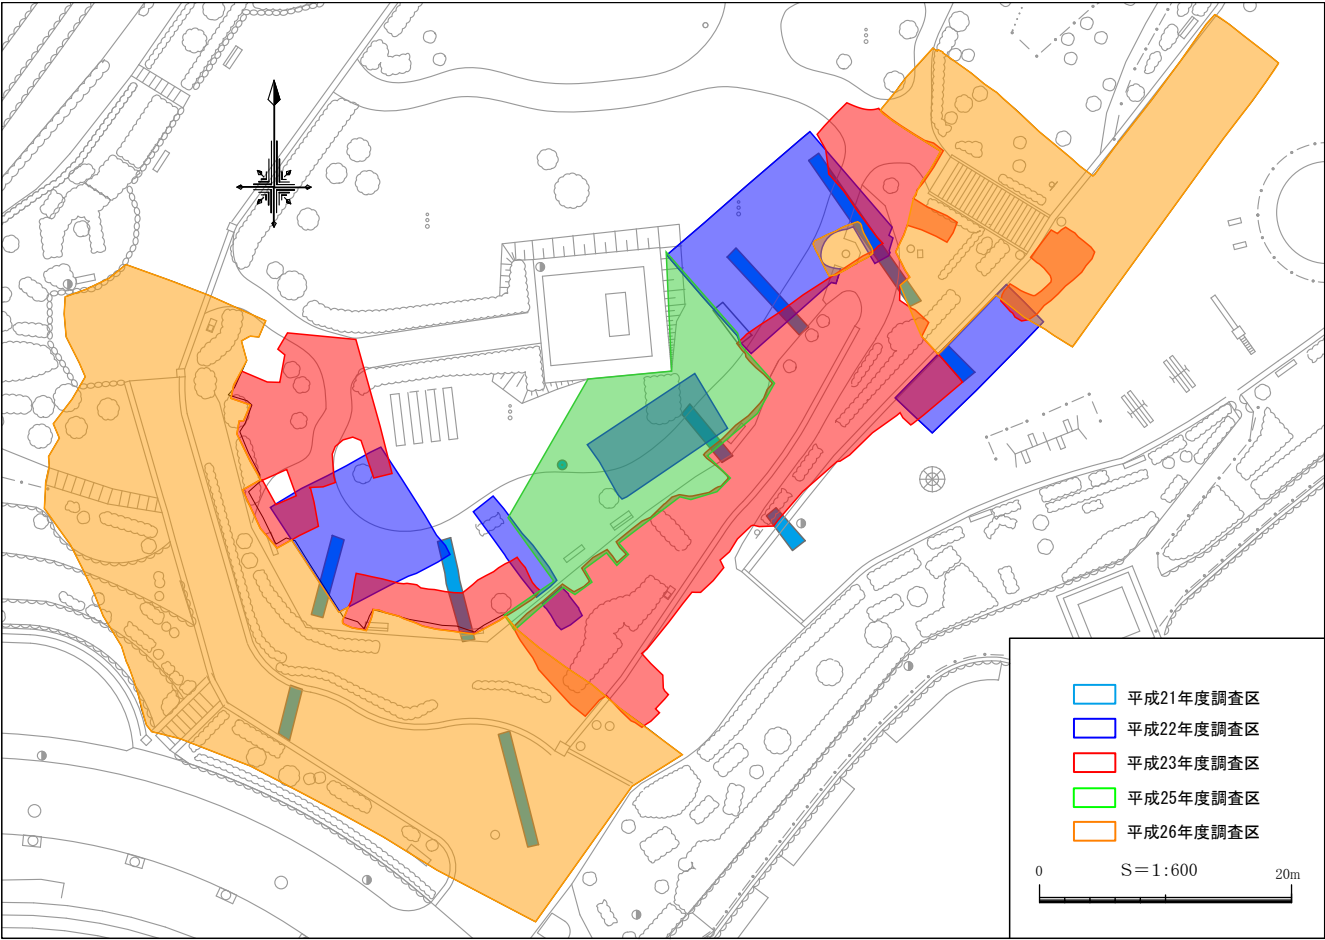
第3図 調査区配置図

刈谷城跡の確認調査は、亀城公園再整備事業の中で、刈谷城の復元整備に向けて計画された。現存しない刈谷城本丸の表門や裏門、多門櫓、辰巳櫓、石垣等の城郭建造物に関わる遺構の残存状況及びそれらの広がりや配置について確認し、石垣等の位置や高さを推定するための資料を得ることを目的として、平成21年度のトレンチ調査を皮切りに、平成22・23・25・26年度の5次にわたって調査を実施した（第3図）。

平成21年度の調査は、城絵図を参考に本丸のかつて石垣のあった箇所や土塁上に計11か所のトレンチを設定して実施した。

平成22年度の調査は、本丸面を中心に5つの調査区を設定し、面的な調査を実施した。

平成23年度の調査は、本丸と帯郭の間の、かつて石垣のあった部分を中心に11の調査区を設定し、面的な調査を実施した。

平成25年度の調査は本丸面で石垣があった箇所のうち、空白となっていた箇所を中心に面的な調査を実施した。

平成26年度の調査は、表門から裏門へと続く多門櫓と辰巳櫓の配置や規模を確認することを中心に面的な調査を実施した。

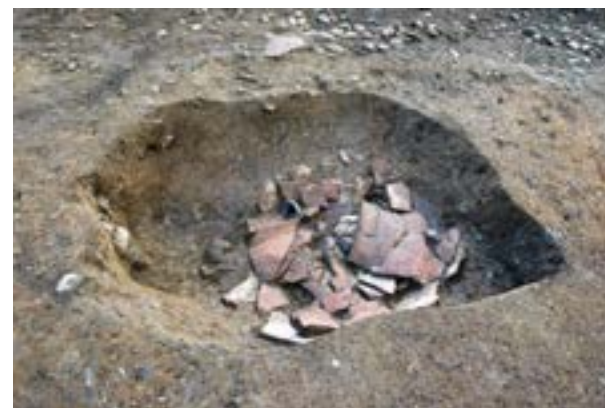
第22図 SK1遺物出土状況

S K 1 は辰巳櫓の北東隅から裏門へと延びる S W 4 の内側地固めに接するように検出された土坑で、平面形は長軸 1.8 m、短軸 1.3 m の楕円形を呈する。覆土上層から常滑甕の破片がまとまって出土し、下層からはそれらと同一個体の底部が正位の状態で出土した。甕の年代は 17 世紀前半で、水溜めであったと考えられる。

礎石跡や地固め遺構の覆土からの出土遺物はそれらの建造物が最初に築かれた時期を示している可能性もあるが、後の時期の築造や改修の際に、別に廃棄されていたものが入り込んだ可能性もある。そのような中、SW4内側地固めの内側で検出された水溜めと思われる土坑（SK1）は17世紀前半の常滑甕がまとまって出土しており、時期を推定することのできる遺構の一つである（第22図）。

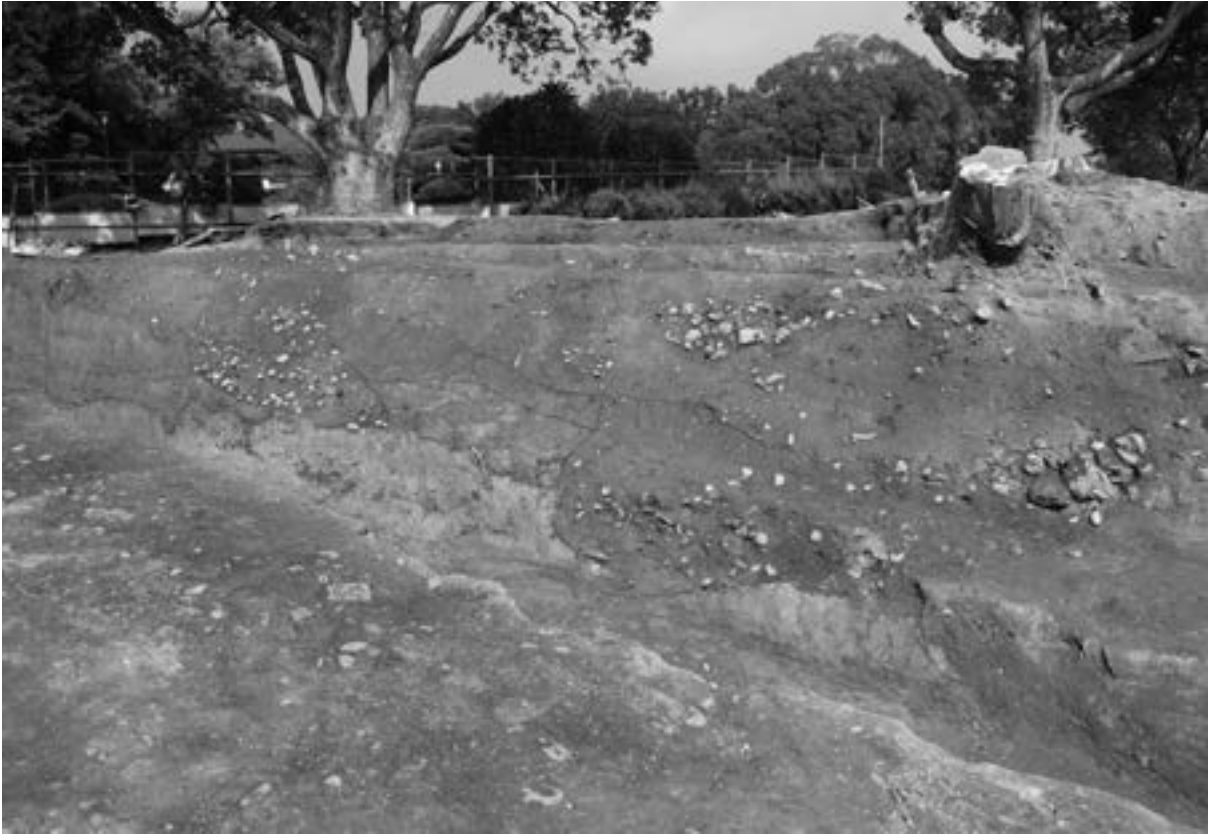
SW1 土層断面状況 南西から

SW1は表門から裏門へと続く多門櫓のうち、表門から北西側を廻る多門櫓の櫓台石垣に伴う地固めである。公園の庭園部からスロープ部にかけての法面において断面を確認している。深さは櫓台石垣の内側地固めで0.6 m、外側地固めで0.86 mである。断面形状は、法面の向きと遺構の軸が直交していないため、正確ではないが、逆台形を呈すると思われる。規模は平面形状を確認できなかったため不明であるが、周辺の関連遺構との関係性から推測すると東西方向約8.4 m、南北方向約6.5 mである。遺構の構造は、掘り込みに拳大の円礫を多数敷き詰めている。遺構内からは礫、瓦片が出土した。

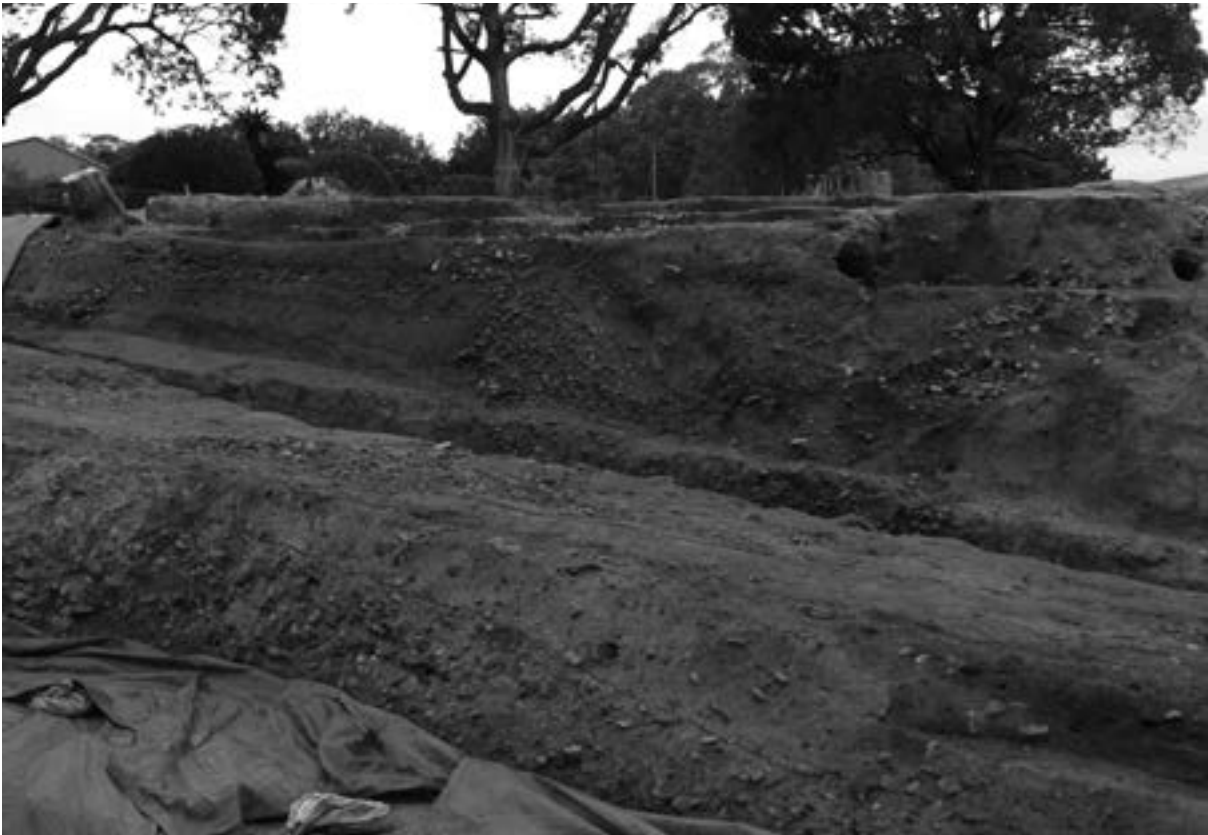
SW2 土層断面状況 南西から

SW2は表門から裏門へと続く多門櫓のうち、表門から南東側を廻り辰巳櫓へと延びる多門櫓の櫓台石垣に伴う地固めである。断面形状は、逆台形を呈し、もっとも大きい箇所で幅2.2 m、深さ0.84 mを測る。遺構の構造は、掘り込みに拳大の円礫を多数敷き詰めている。遺構内からは礫、瓦片が出土した。

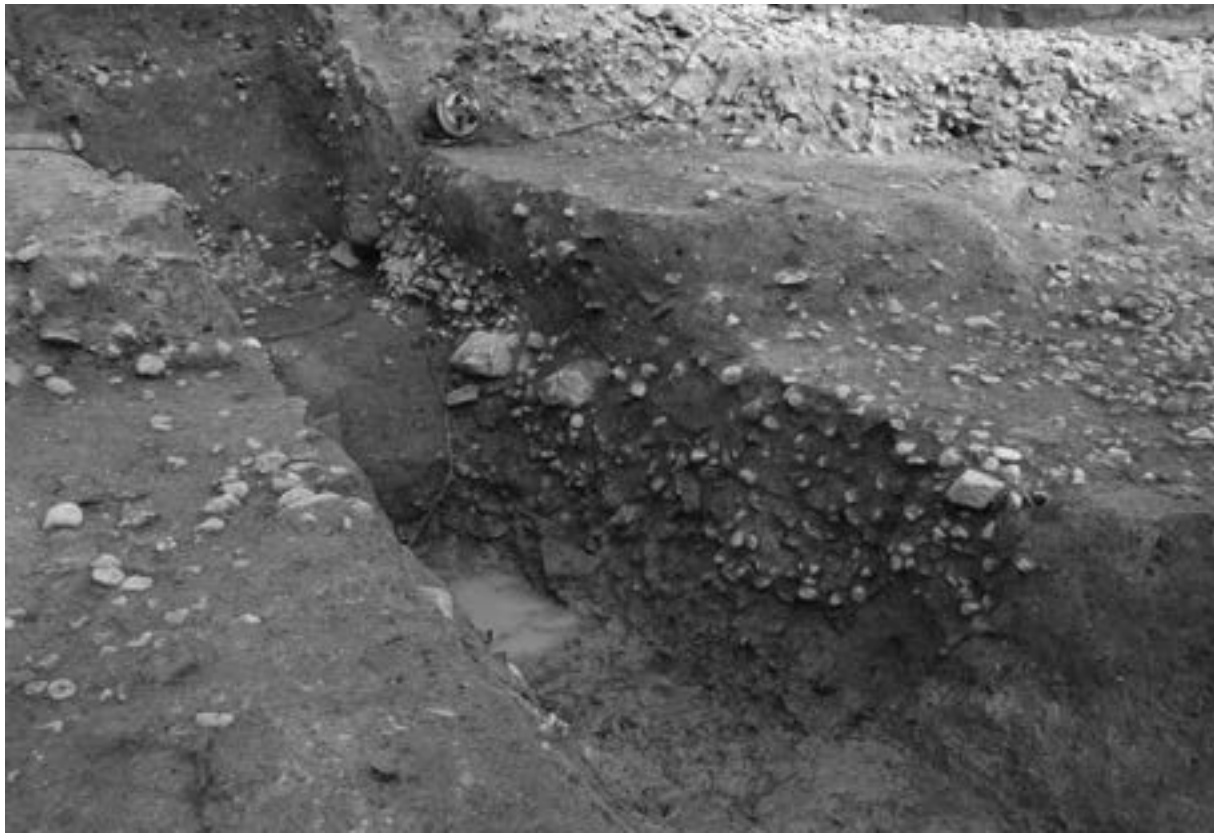
SW3 外側地固め 土層断面状況 南西から

SW3は表門から裏門へと続く多門櫓のうち、南東角部に位置する辰巳櫓の櫓台石垣に伴う地固めである。内側地固めで北西角が、外側地固めで南東角が捉えられ、そこから推定される平面規模は東西方向約13 m、南北方向約11 mである。断面形状は、逆台形を呈し、もっとも大きい箇所で幅2.8 m、深さ2.2 mを測る。塁線の隅部は、南東側に突き出させた出隅の形態である。遺構の構造は、掘り込みに拳大の円礫を多数敷き詰めている。遺構内からは礫、瓦片が出土した。外側地固めの東端に設定したトレンチより八本柄杓水車紋の土井家の家紋瓦が出土している。

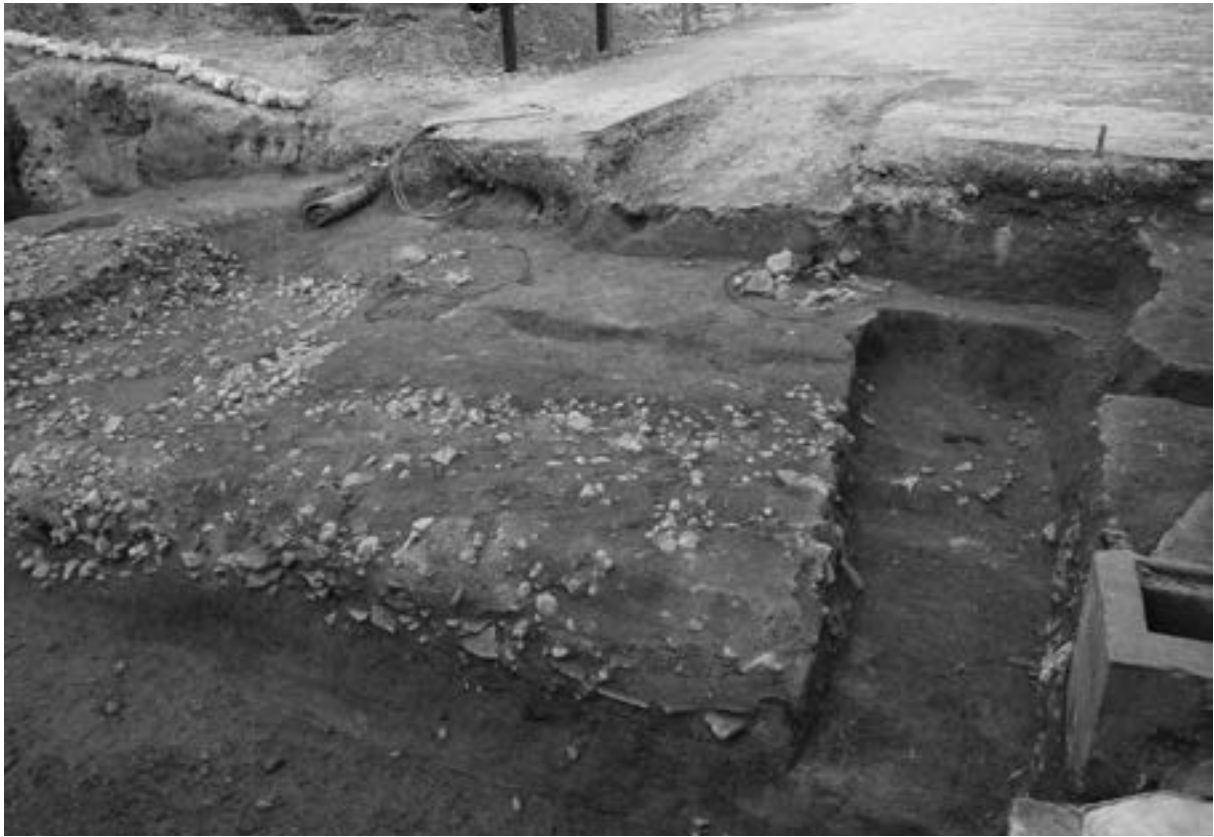
SW7・SN7・SN8 検出状況 南西から

SW7は辰巳櫓の石垣の東辺あたりから南東へ延び、二之丸と帯郭を区画する帯郭東門の石垣に伴う地固めである。検出した長さは10.2mで、幅は一定ではなく、辰巳櫓から南東に向かって約5mまでは幅2.8mで直線的に伸びるが、そこから先は幅が1.8mと狭くなる。遺構東部端の攪乱を利用して断面観察を行い、ここで確認できた遺構の深さは0.44mである。地固めの幅が狭くなって開けた空間に礎石跡であるSN7とSN8が構築されている。

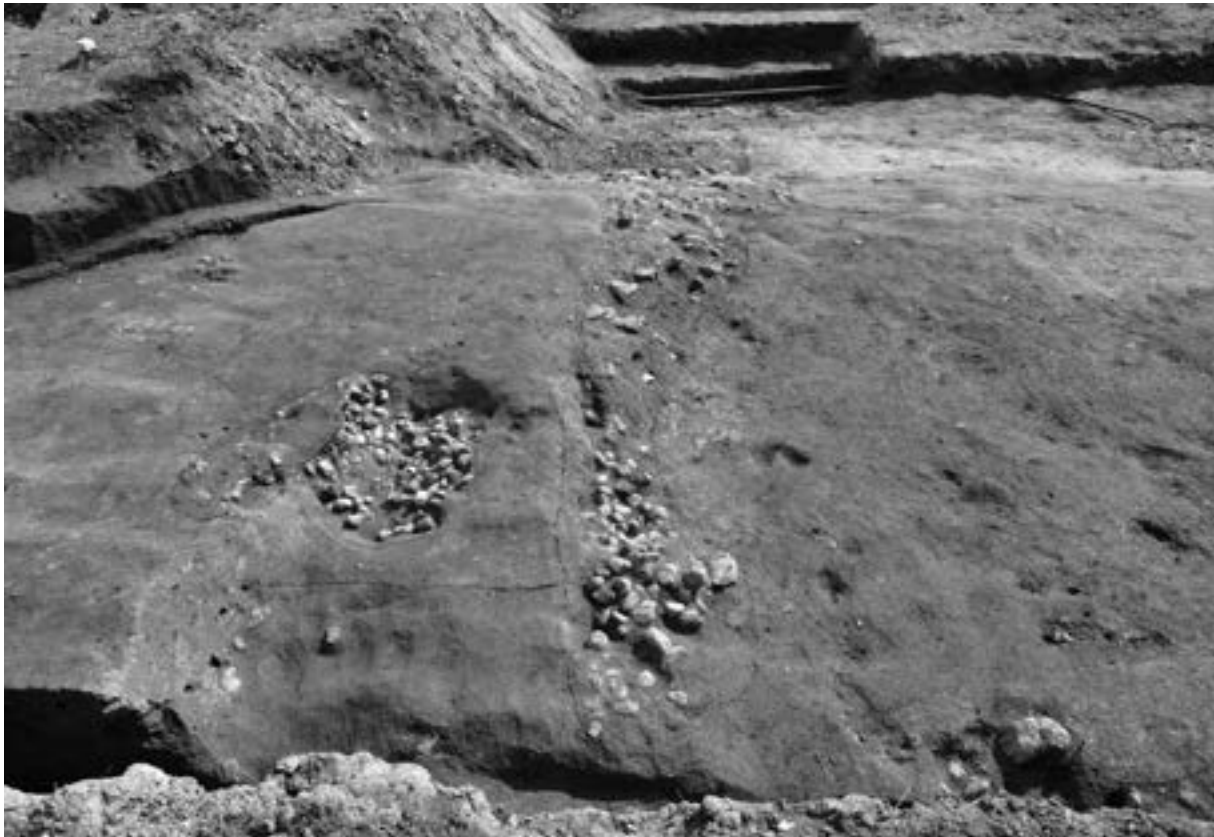
SW9 検出状況 北西から

SW9はSW4北東部とSW5南西部の間、裏門正面に位置する遺構で、段状あるいは溝状に窪んだ中に拳大の礫と土が充填されていた。長さ4.6m、幅0.8mを測る。主軸方向は北西－南東で、SW4及びSW5の地固めの方向とも整合する。裏門の内・外を区画する遺構かあるいは裏門に入る手前の石段の痕跡と考えられる。

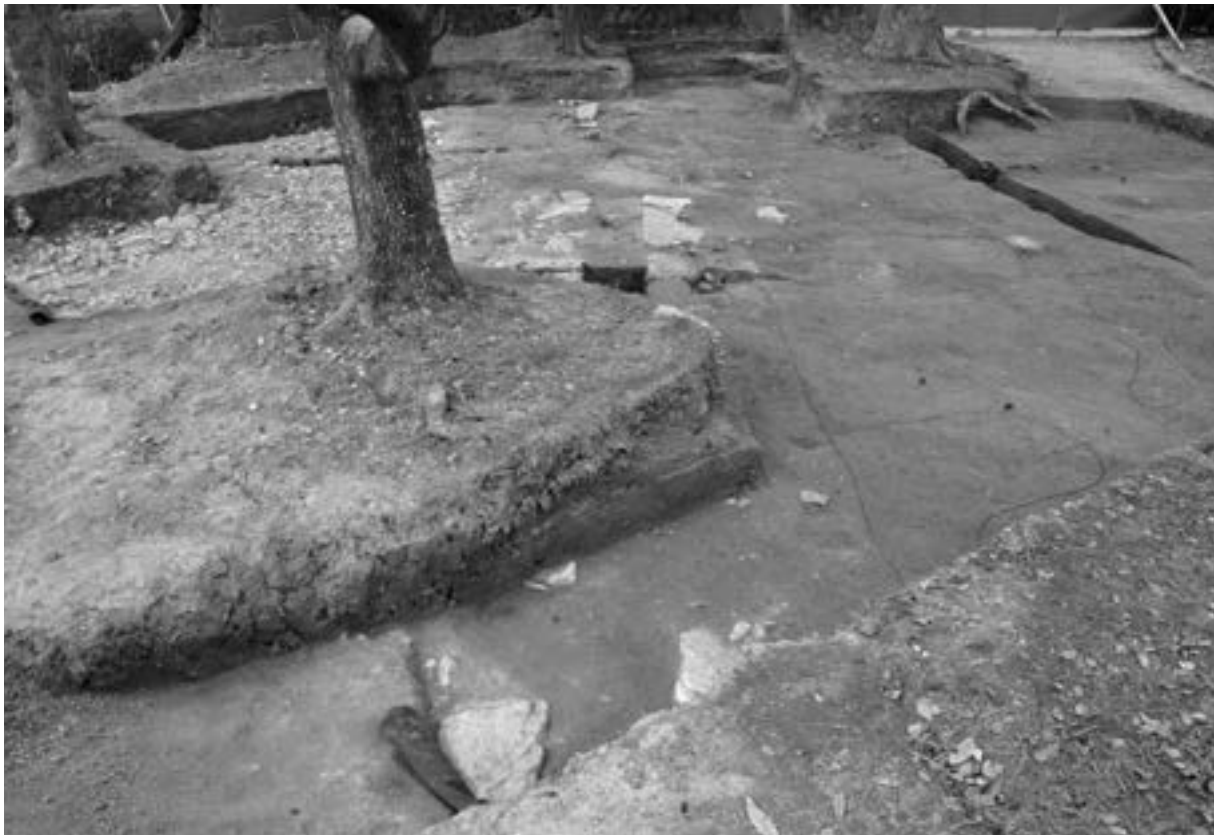
S D 1 検出状況 南東から

SD1は表門の北に位置する溝である。検出した長さは16.4mで、最大幅は2.0m、深さは最大で0.25mである。平面形は直線状で、溝の両側には割石や方形に近い自然石が側石として並べられているが、部分的に抜き取られるなどしており、整然としない。この溝は、構造的には雨落ち溝に似ており、表門を廻る多門櫓の東側に位置していることから、櫓の雨落ち溝との可能性も考えた。しかし、櫓は反り立つ石垣の上に構築されており、雨落ち溝と捉えると、櫓の屋根も相当伸ばす必要が生じることから、雨落ち溝の可能性は低いと考えられる。構造的には、流水、導水を目的としたものと考えられること、表門の雨落ち溝と考えられるSD2との接続が想定されていることなどを踏まえると、雨落ち溝のよう

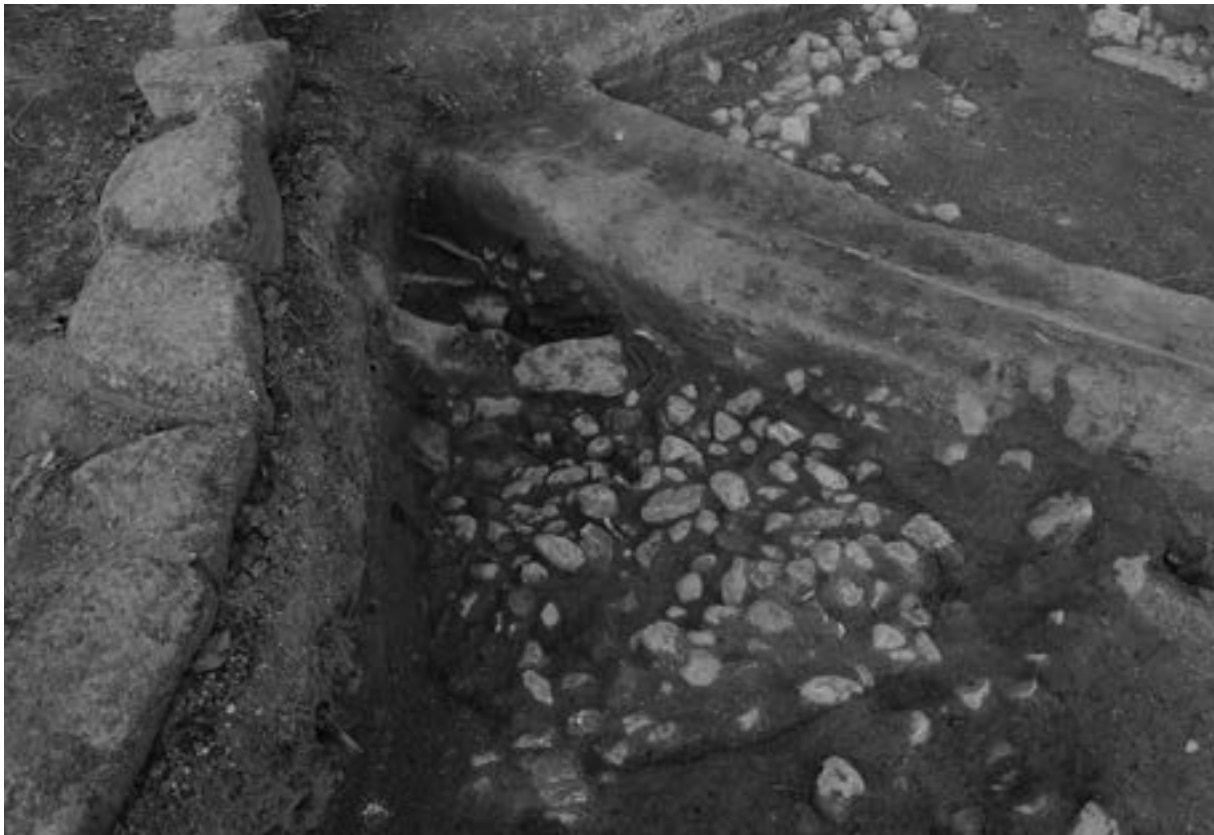
S N 1 検出状況 南西から

S N 1は表門の北に位置する礎石跡である。S D 2に並行して2列検出された礎石跡のうち、西側礎石列に属する。平面形は一部が公園の縁石により調査できなかったが、およそ楕円形を呈し、規模は長径1.4 m、短径0.9 mである。検出のみで掘削を行っていないので深さは不明である。表門に伴う構造物の礎石跡の可能性がある。

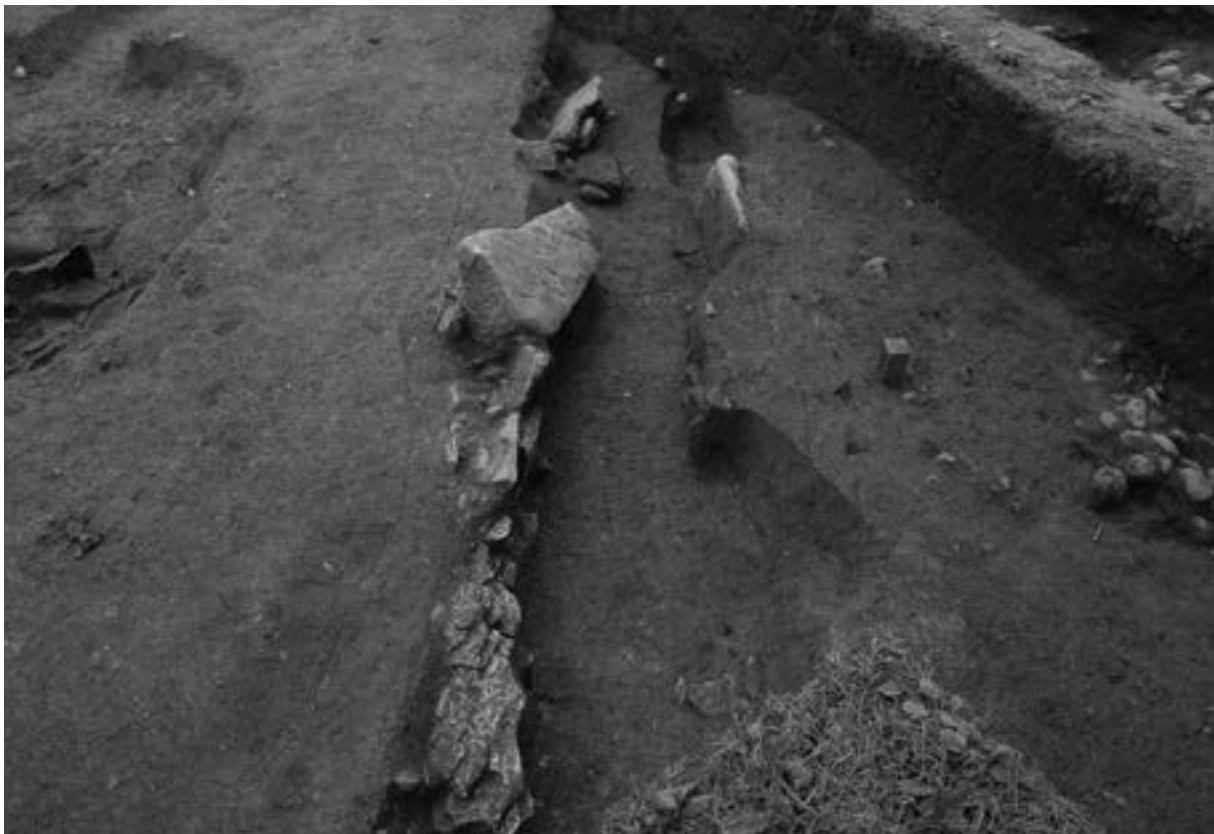
S D 2 掘削状況 北から

S D 2は表門の北東に位置する溝である。検出した長さは7.1 mで、掘方幅は0.8 m、深さは0.15 mである。溝の両側面は割石による石積みがなされ、2段の石積みが確認できる場所もあった。しかし、廃絶後に側石が多数抜き取られており、溝内に残存している側石も内側に倒れていたり粉々になっていたりして、構築時の状態を保持している側石はほとんどない。このため、溝として機能していた当時の溝幅は正確には復元できないが、0.5～0.6 m程度であったと思われる。底面に玉石や割石等による石敷きは確認できなかった。S D 2と礎石列S N 3～6の間隔は1.65 mである。礎石列と溝跡の位置関係を考慮すると、礎石上の構造物から落ちる雨水をうける雨落ち溝であった可能性が考えられる。

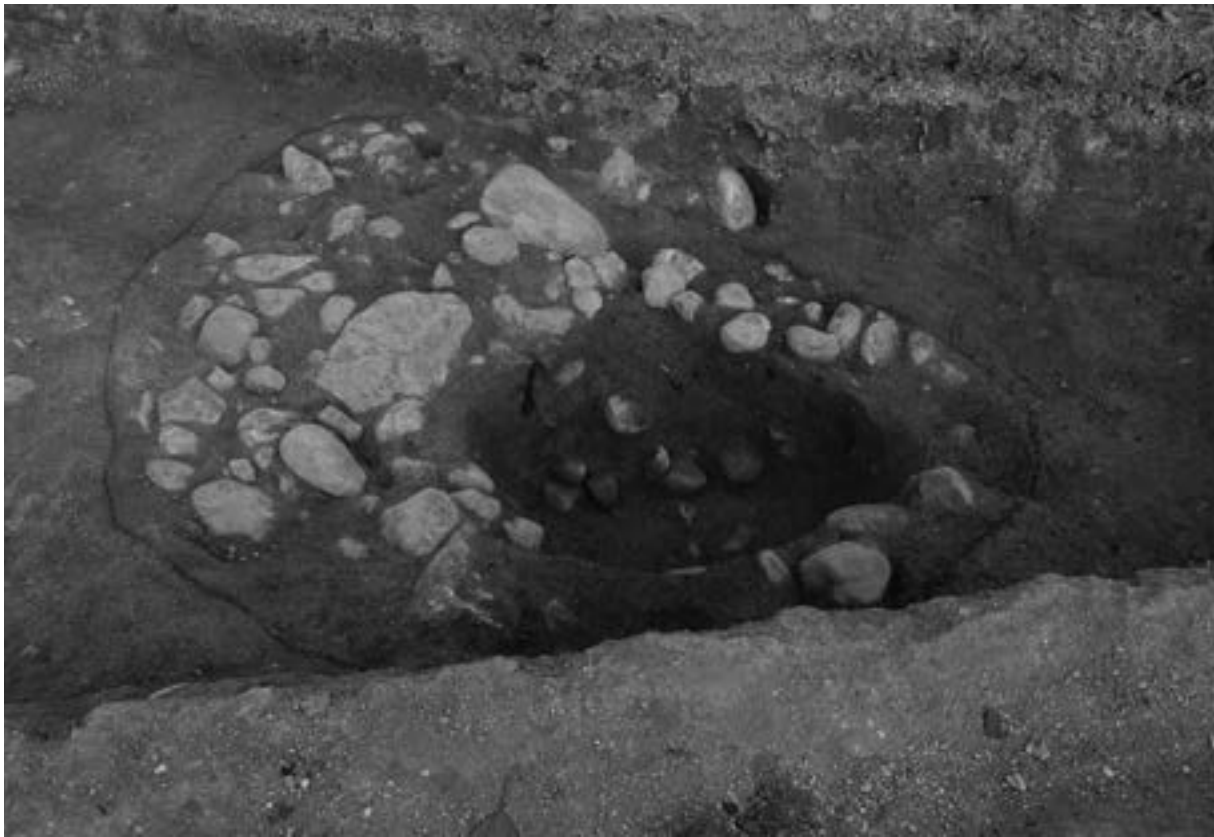
SN3 検出状況 南西から

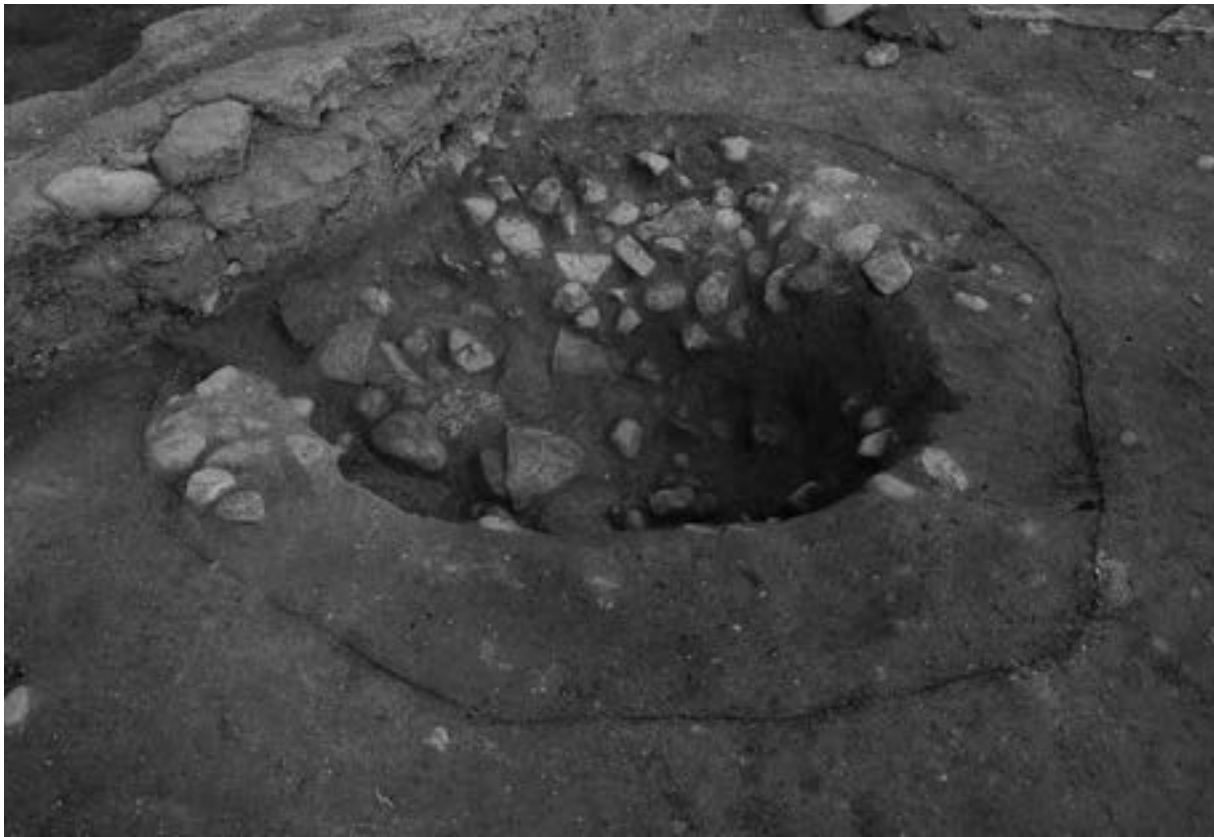
SN4 掘削状況 南西から

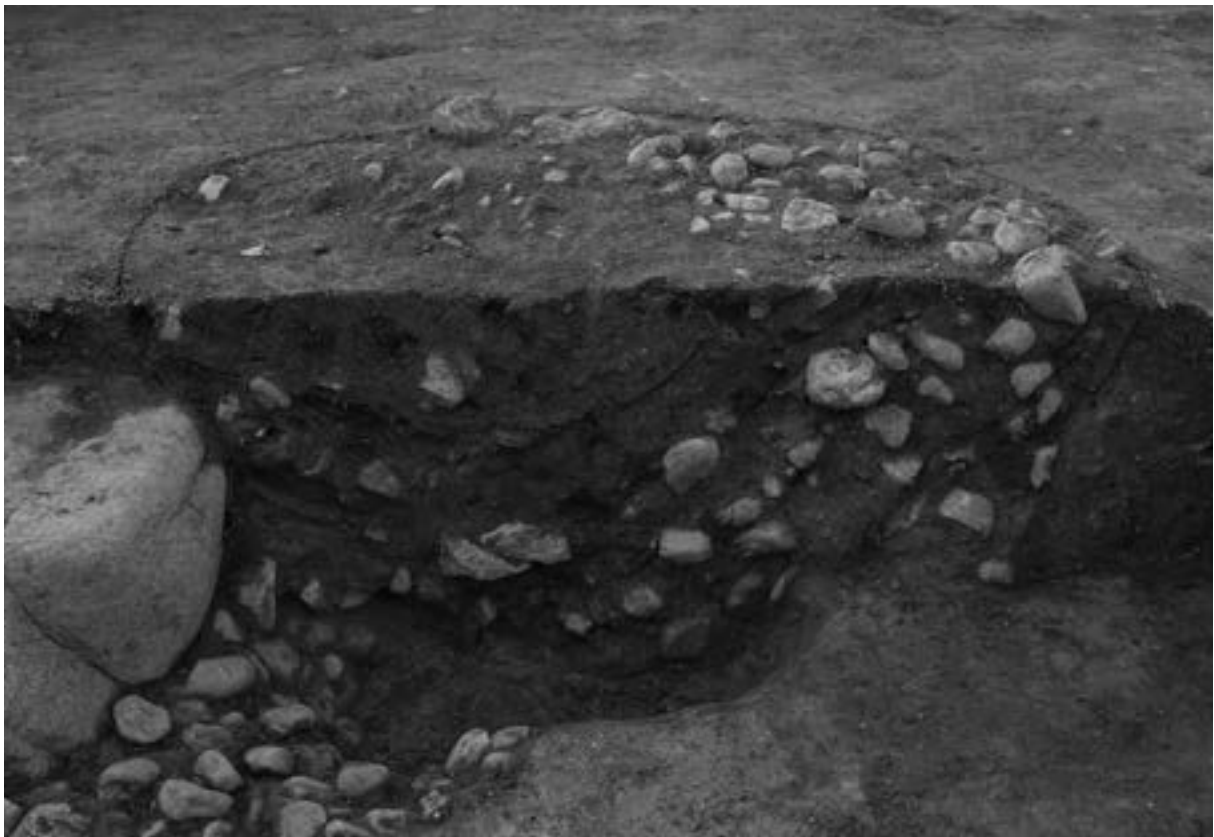
SN5 掘削状況 西から

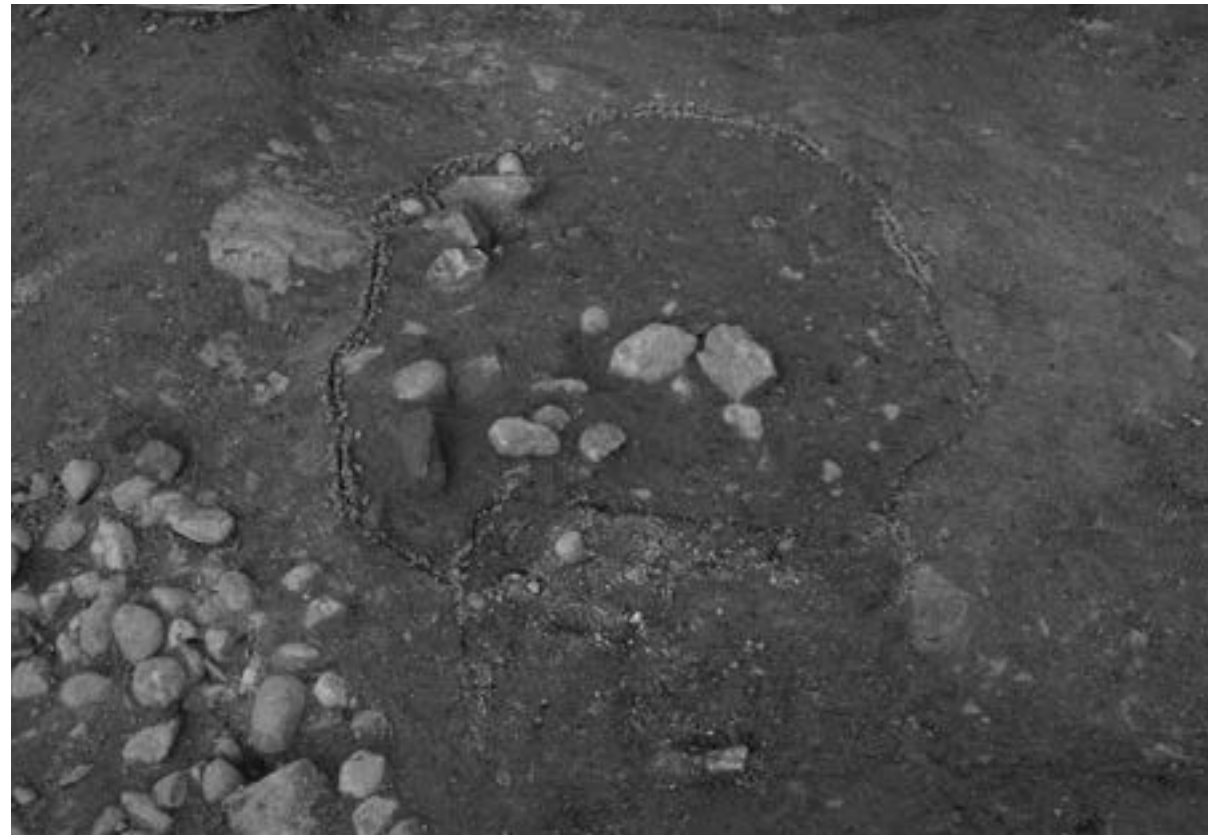
SN6 土層断面状況 東から

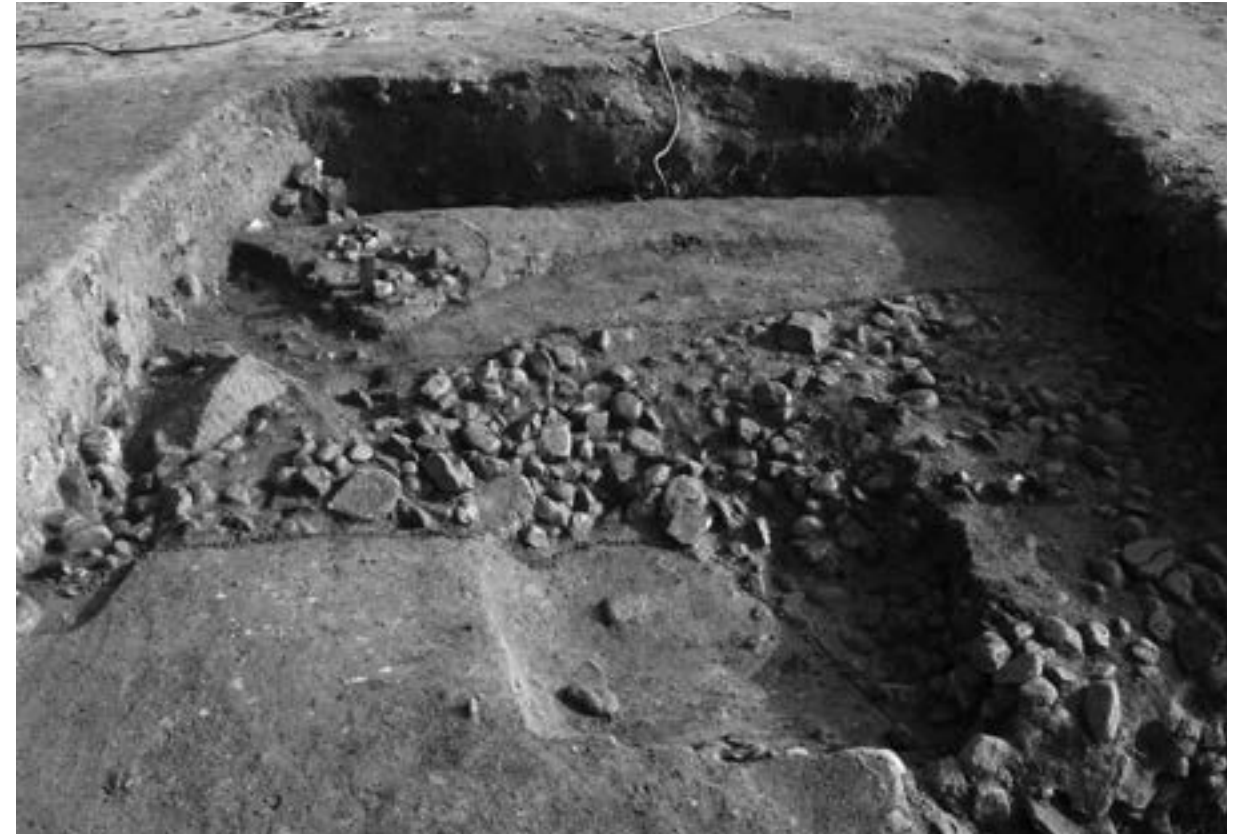
SN 7 検出状況 南西から

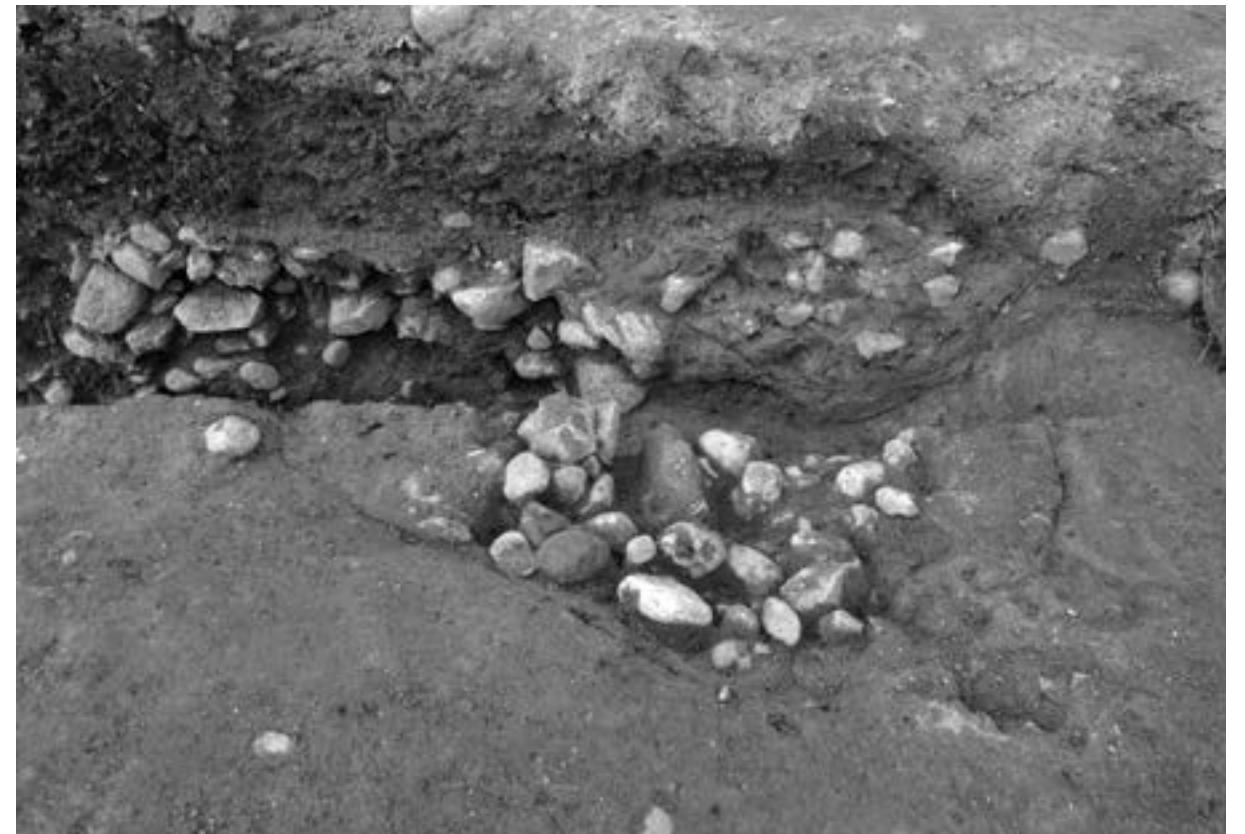
SN 8 検出状況 南西から

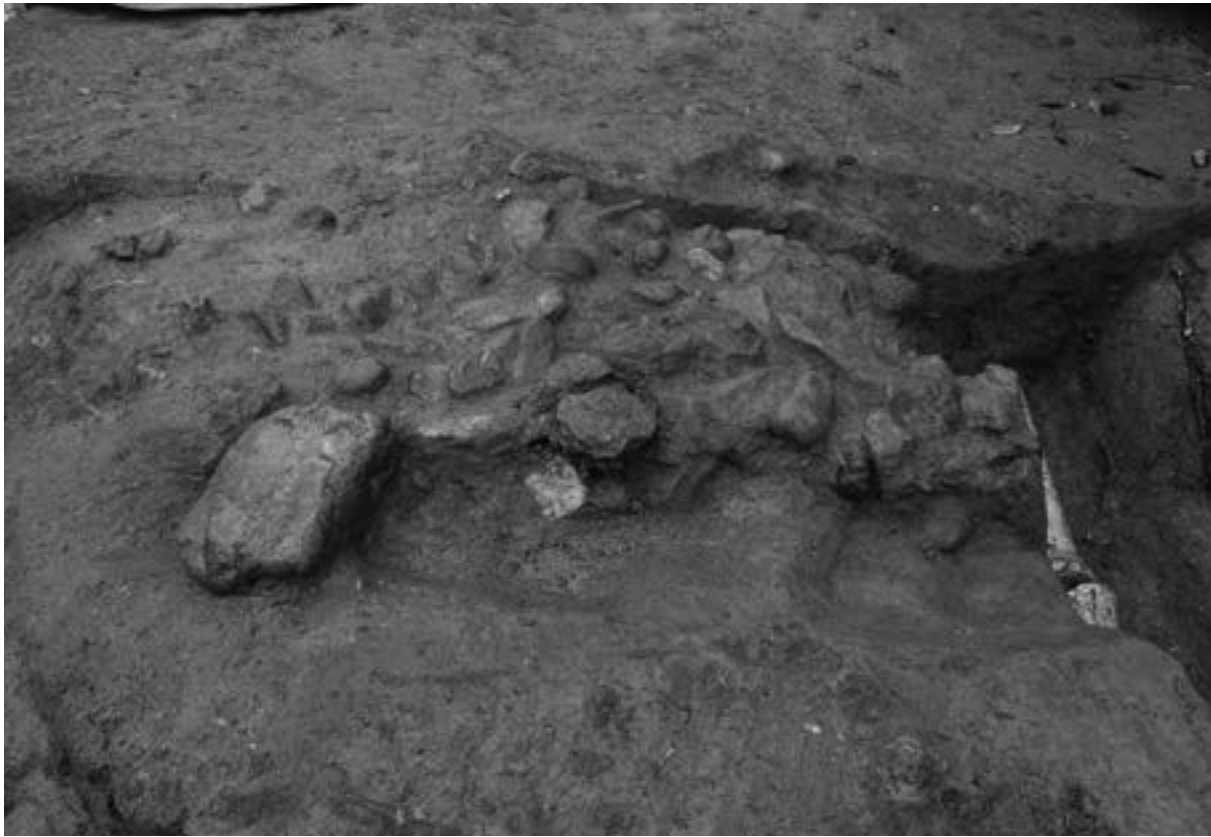
SN 10 検出状況 南東から

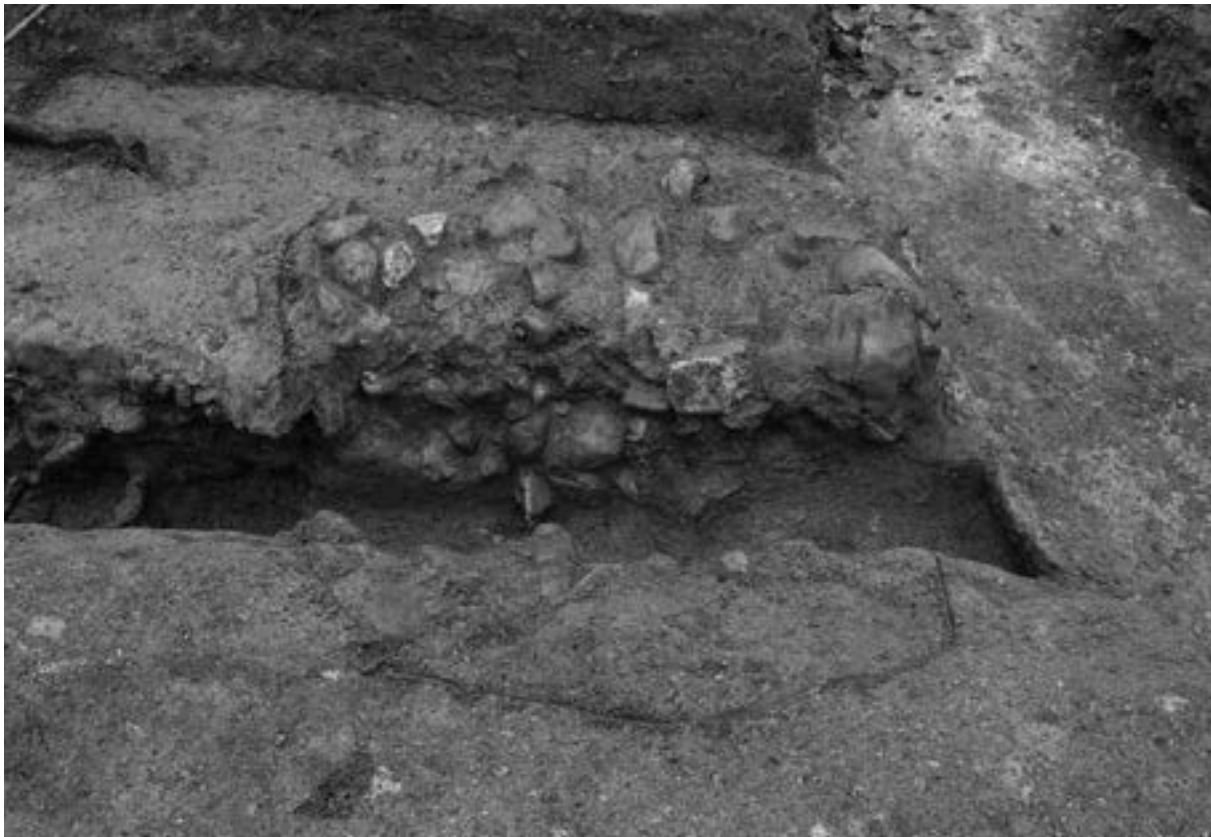
S N13 検出状況 南西から

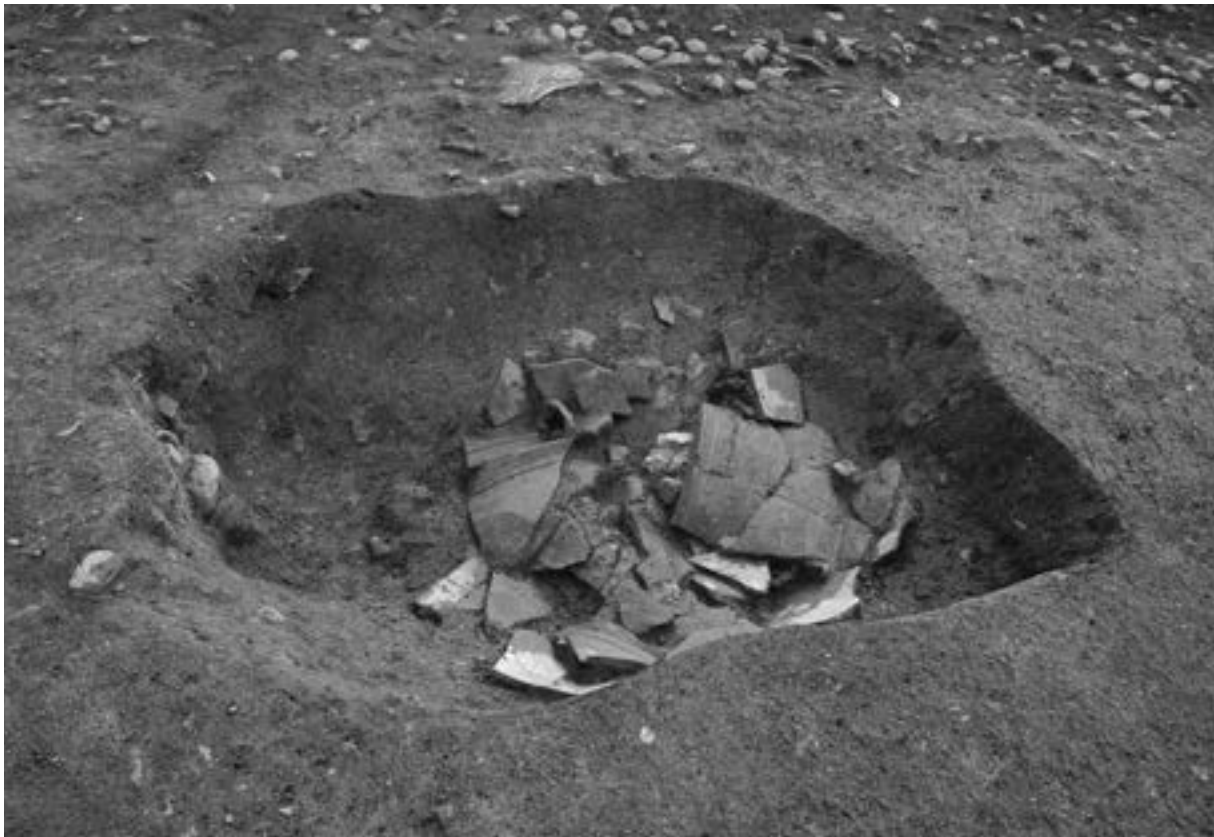
S N12 検出状況 北東から

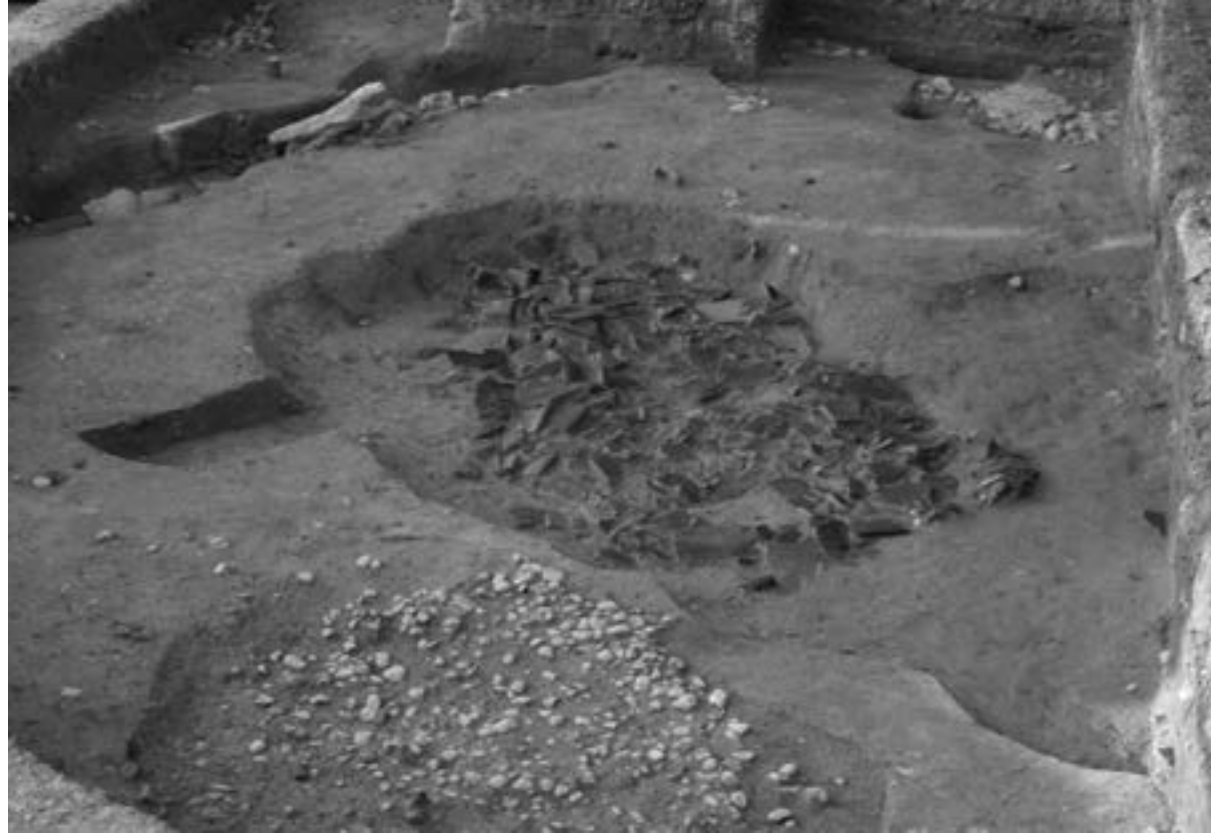
S K 1 遺物出土状況 北西から

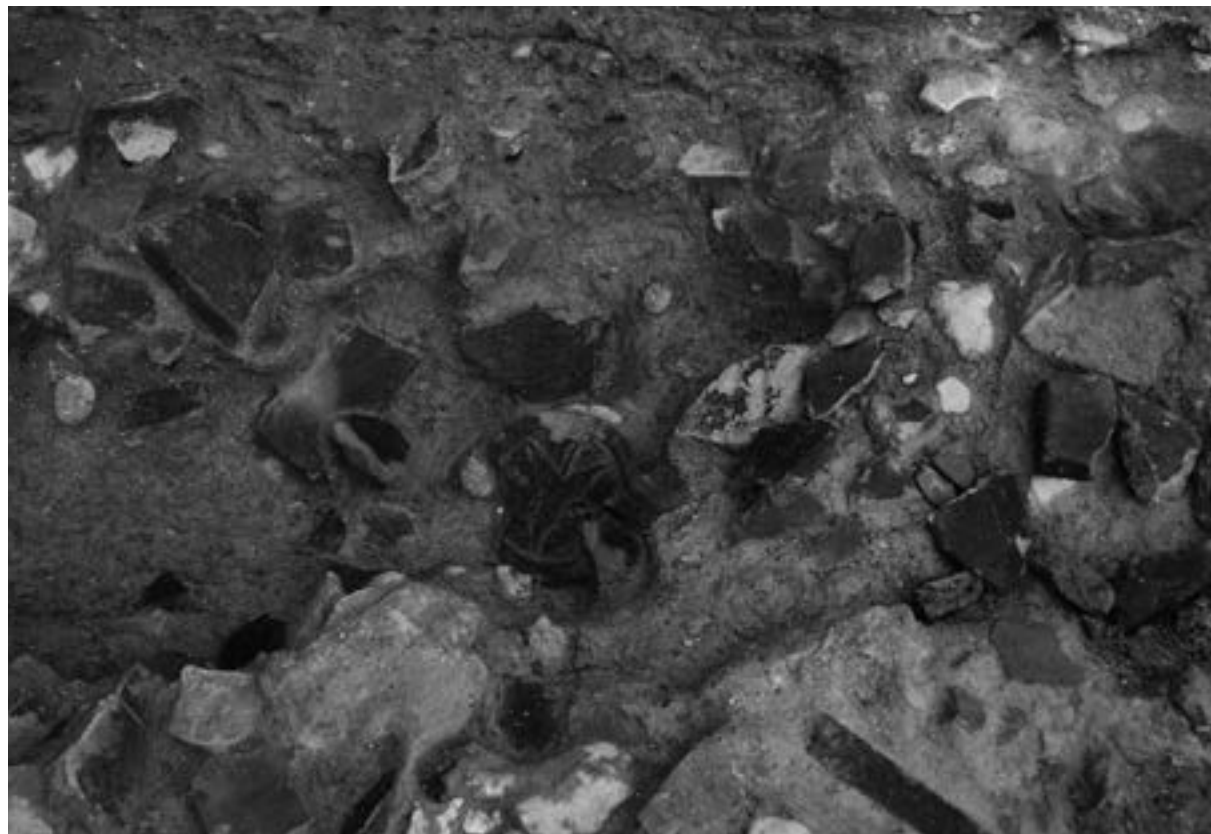
瓦だまり 検出状況（平成22年度調査） 南東から
