# 水害ハザードマップ (小垣江東小学校区)

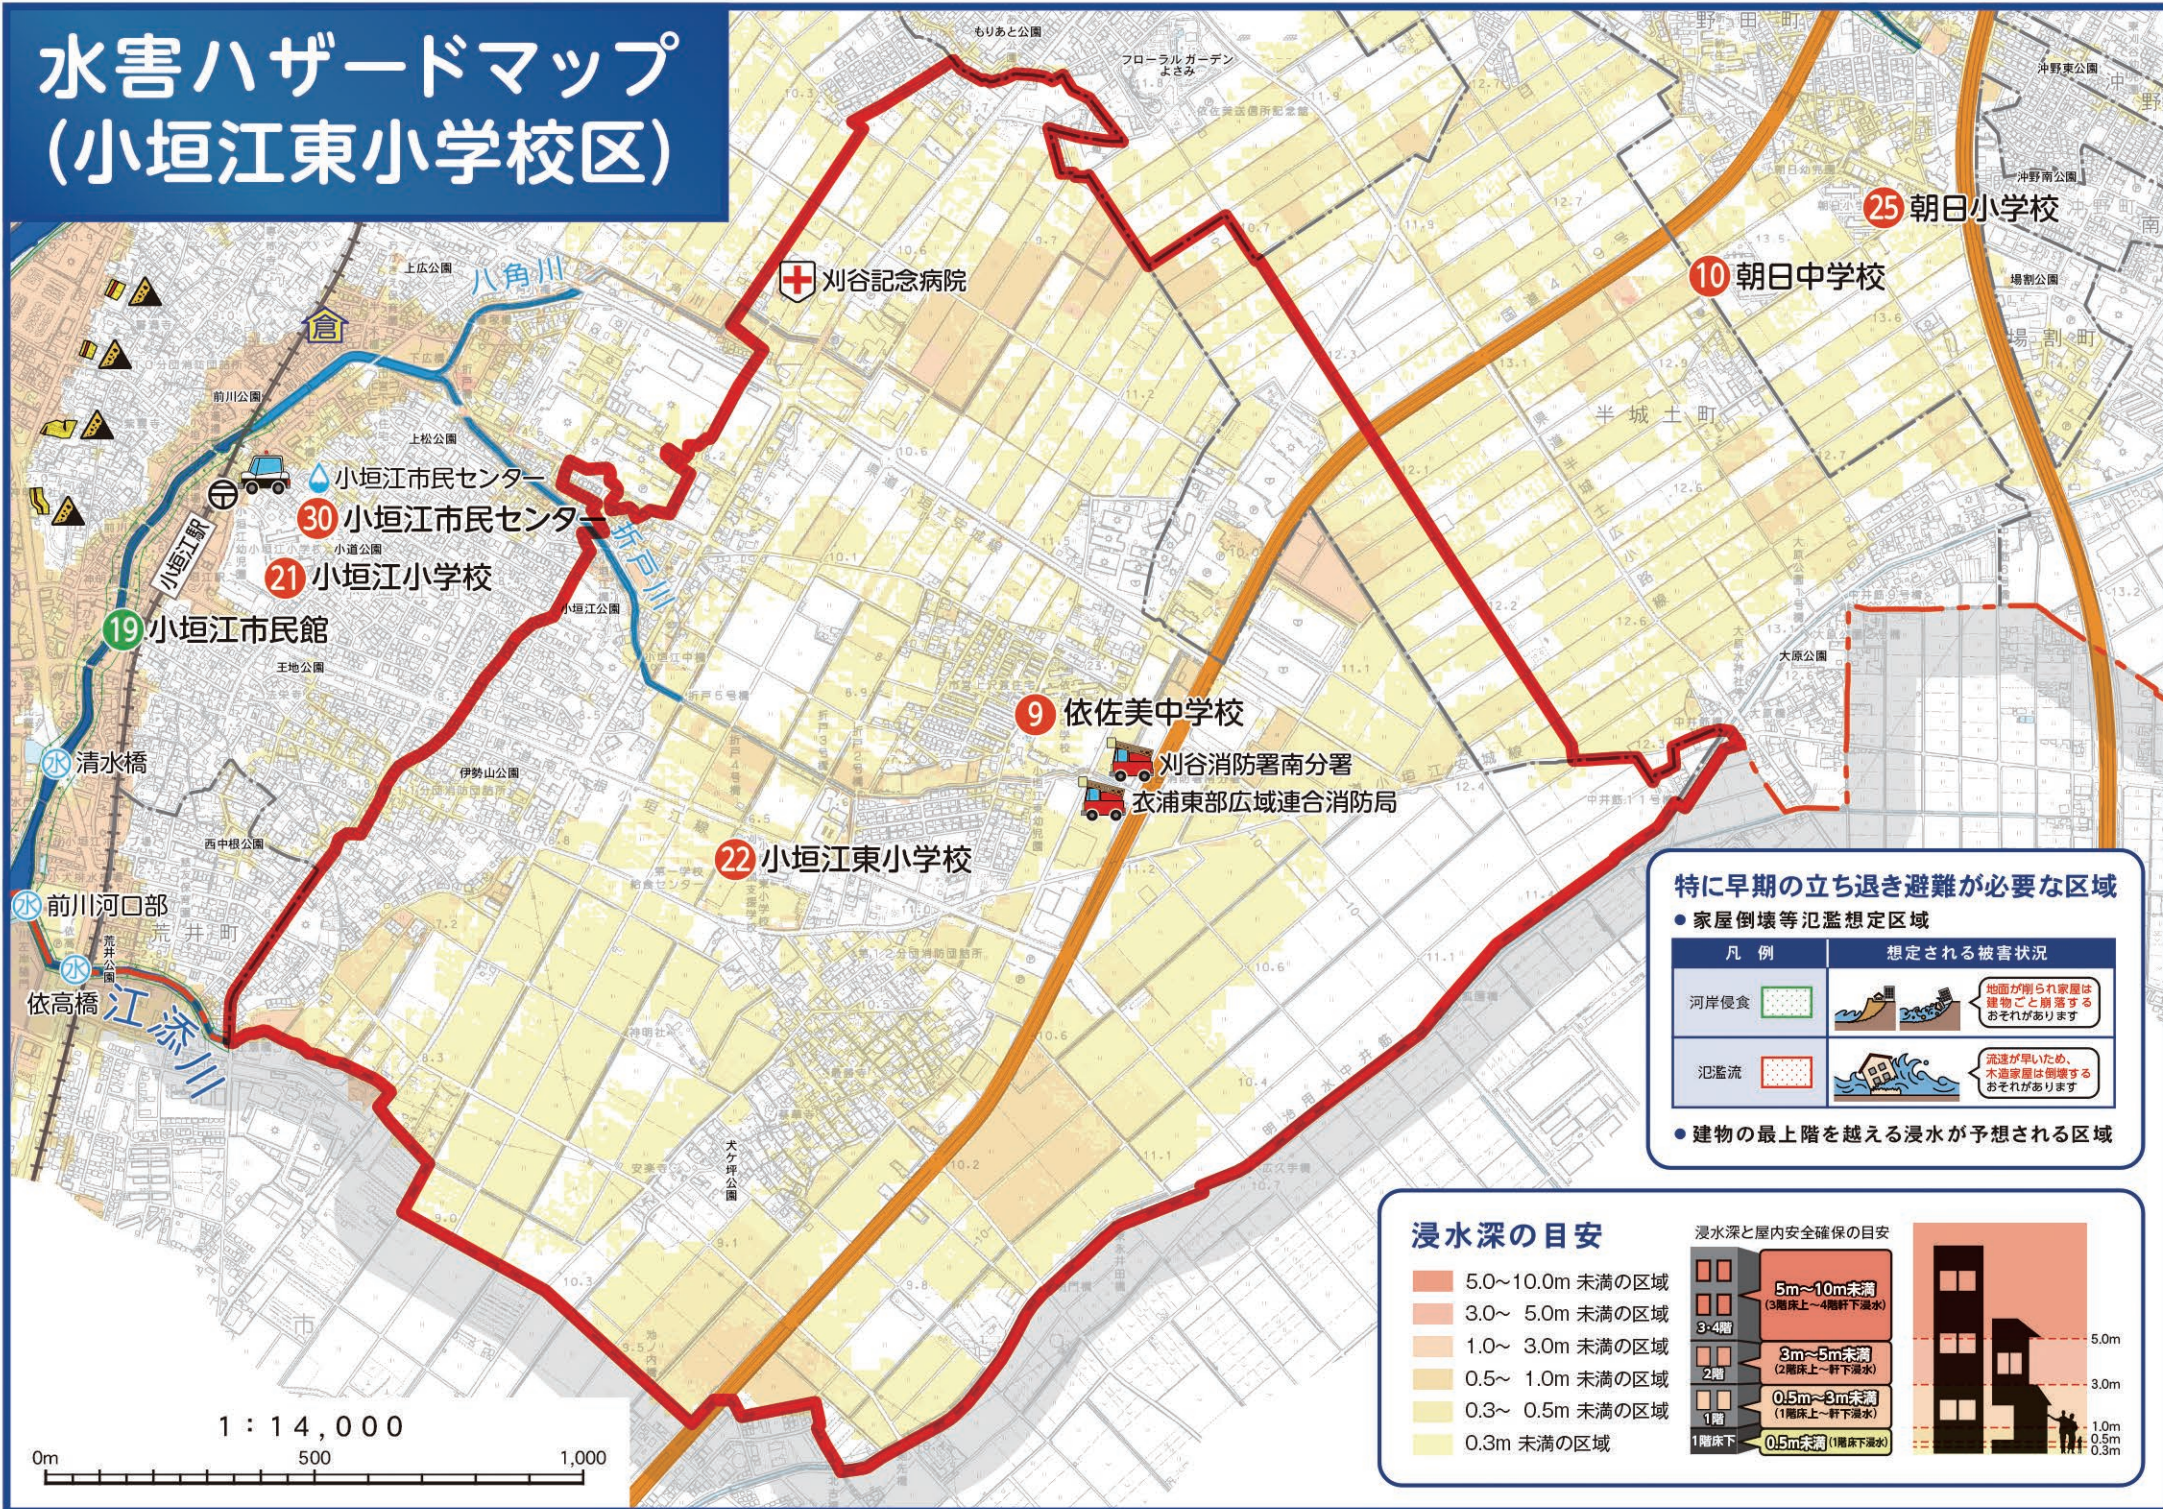
**特に早期の立ち退き避難が必要な区域**

- 家屋倒壊等氾濫想定区域

凡例	想定される被害状況
河岸侵食	地面が削られ家屋は建物ごと崩落するおそれがあります
氾濫流	流速が早いので、木造家屋は倒壊するおそれがあります

- 建物の最上階を越える浸水が予想される区域

**浸水深の目安**

浸水深	目安
5.0~10.0m 未満の区域	5m~10m未満 (3階床上~4階床下浸水)
3.0~5.0m 未満の区域	3~4階
1.0~3.0m 未満の区域	3m~5m未満 (2階床上~軒下浸水)
0.5~1.0m 未満の区域	2階
0.3~0.5m 未満の区域	0.5m~2m未満 (1階床~軒下浸水)
0.3m 未満の区域	1階床下
	0.5m未満 (1階床下浸水)
