# 水害ハザードマップ(住吉小学校区)

## 特に早期の立ち退き避難が必要な区域

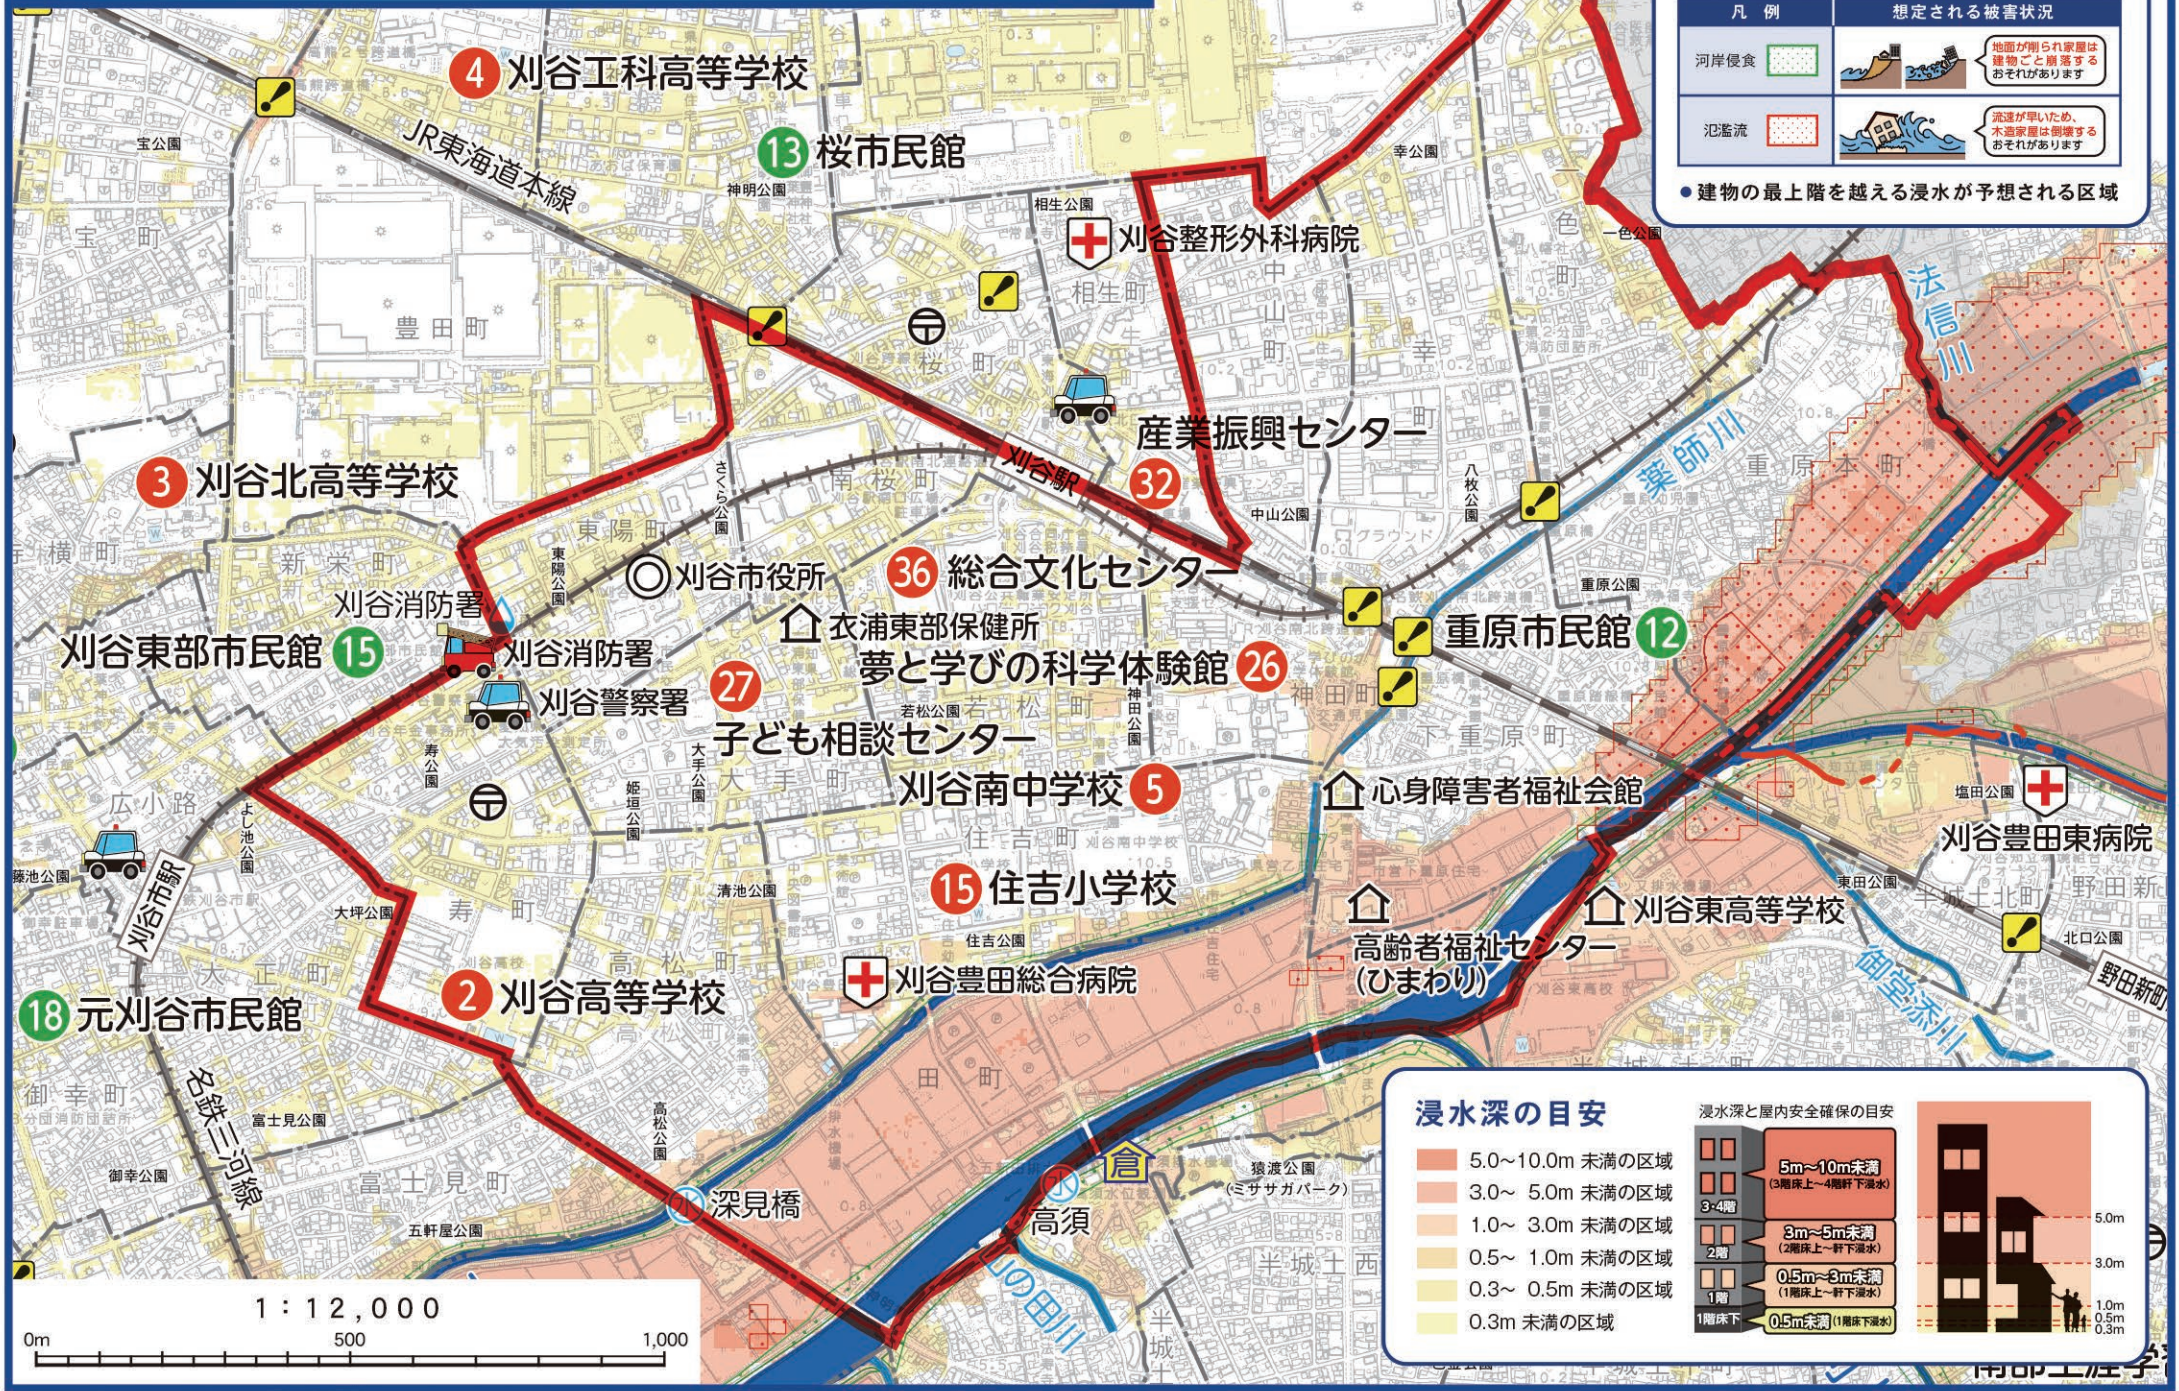
- 家屋倒壊等氾濫想定区域

凡例	想定される被害状況
河岸侵食  	  地面が削られ家屋は建物ごと崩落するおそれがあります
氾濫流  	  流速が早いので、木造家屋は倒壊するおそれがあります

- 建物の最上階を越える浸水が予想される区域

- 5.0~10.0m 未満の区域
- 3.0~ 5.0m 未満の区域
- 1.0~ 3.0m 未満の区域
- 0.5~ 1.0m 未満の区域
- 0.3~ 0.5m 未満の区域
- 0.3m 未満の区域
