亀城公園

歴史的建造物等

基本計画（概要版）

刈谷市

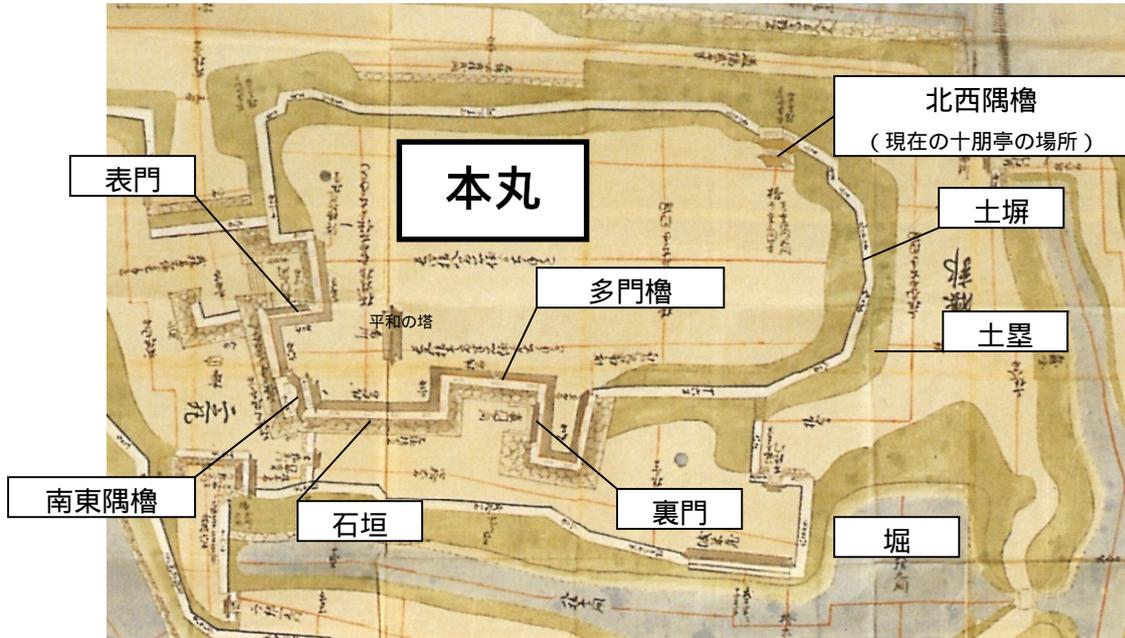
計画の策定に際し、刈谷城に関する資料収集を行った結果、多くの城絵図が確認されました。これらの城絵図には、櫓や石垣など多くの歴史的建造物等が描かれています。

【刈谷城の建造物等（城絵図は中根家所蔵）】

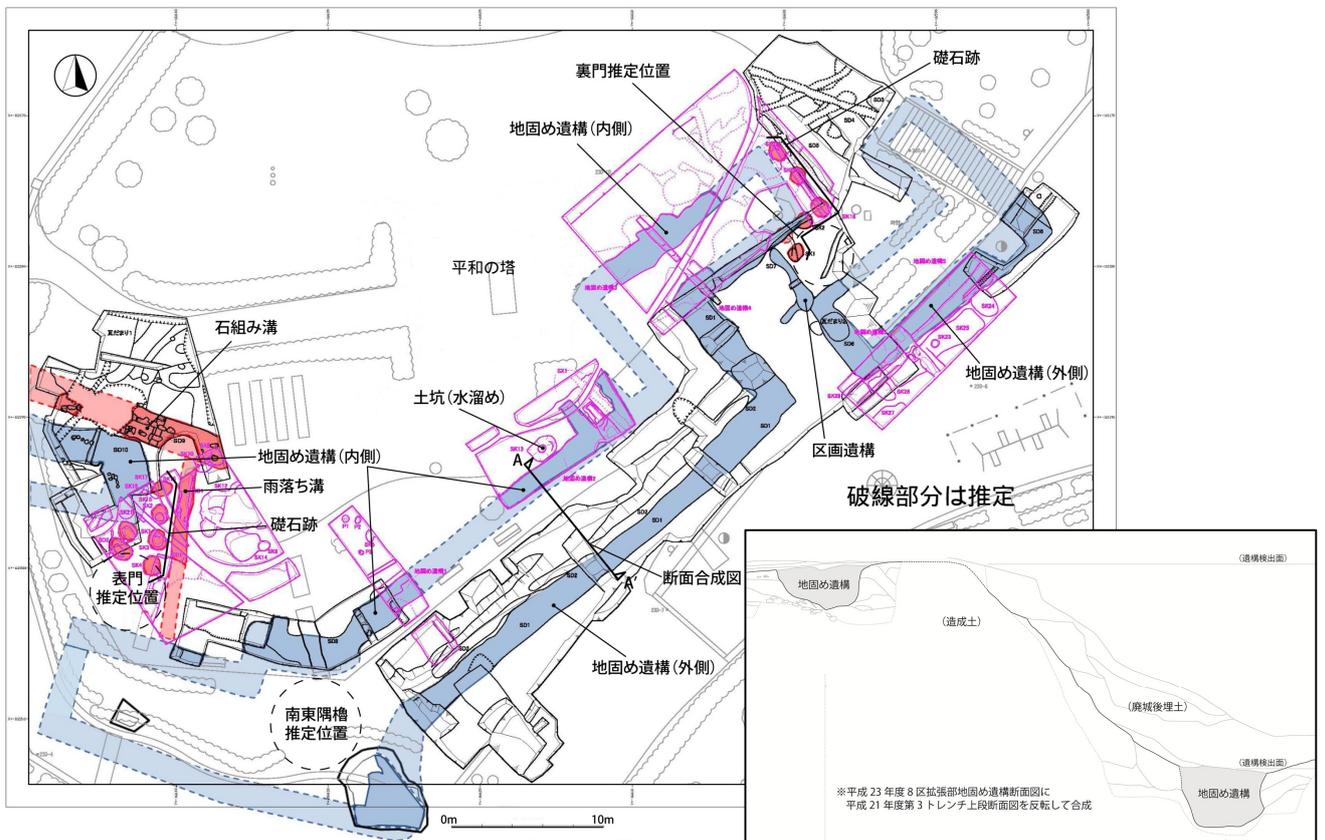
平成 21 年度に試掘的トレンチ調査を行い、その調査結果をもとに平成 22 年度と平成 23 年度に面的な発掘調査を実施したところ、石垣の地固めと思われる遺構が列状に発見され、本丸東側の櫓や石垣などのおおよその位置が確認されています。

【遺構分布図】

【A - A' 断面合成図】

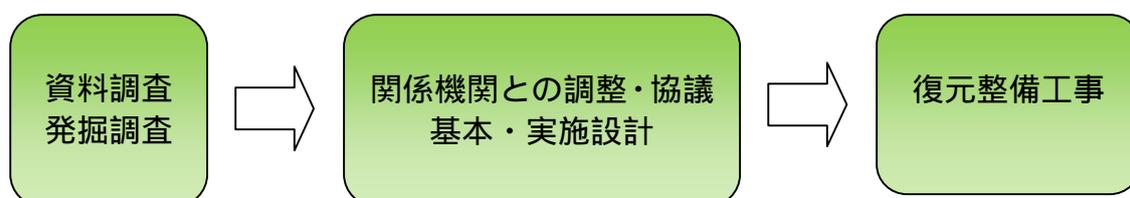
概ね10年以内を目標に事業が完了する予定であるものを短期計画事業とし、その他を中長期事業とします。歴史的建造物等の復元整備の進め方につきましては、資料・発掘調査を先行実施し、櫓や石垣の配置や構造などを可能な限り明確にした後、整備することを原則とします。

【整備フロー】

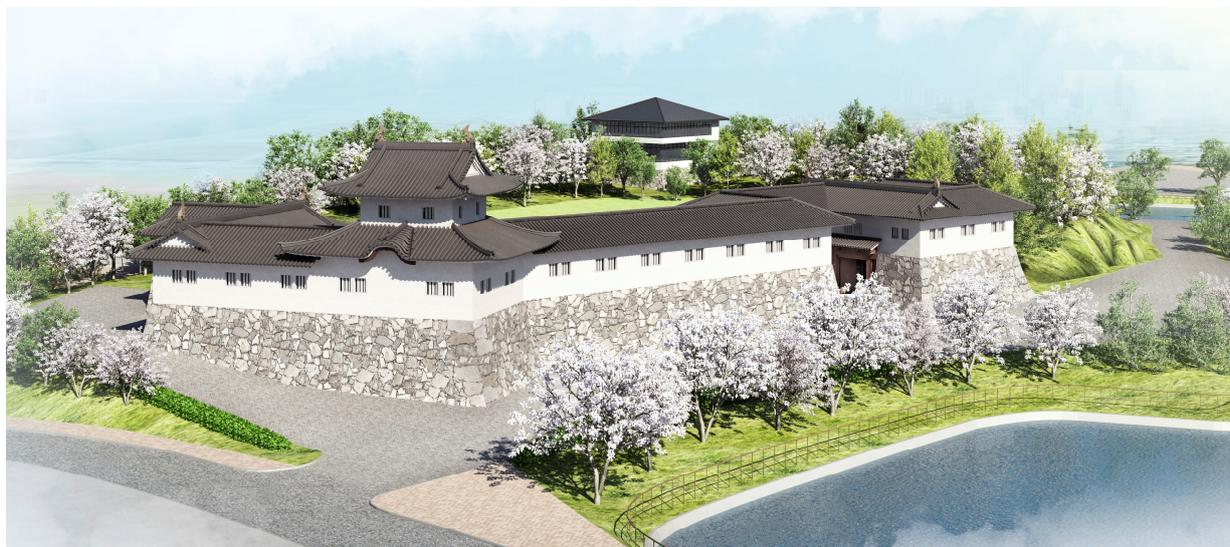
【刈谷城イメージパース】

範囲	建造物名	規模	構造
南東隅櫓 より西側	表門	3間1戸	木造、櫓門形式、大扉2枚、瓦葺
	多門櫓	長さ16間(折れ曲がり) 梁間2間	木造、一重入母屋造、瓦葺、外部大壁、白漆喰
南東隅櫓	南東隅櫓	下層：桁行5間、梁間4間 上層：桁行3間、梁間3間	木造、二重入母屋造、瓦葺、下層唐破風付、外部大壁、白漆喰
南東隅櫓 より北側	裏門	3間1戸	木造、櫓門形式、大扉2枚、瓦葺
	多門櫓	長さ39間(折れ曲がり) 梁間2間	木造、一重入母屋造、瓦葺、外部大壁、白漆喰
石垣	石垣	長さ 多門櫓規模による 高さ 3間程度	不明
